Аварийность высоковольтных измерительных трансформаторов тока и напряжения в электрических сетях ЕНЭС и мероприятия по ее снижению

**Повреждаемость и
диагностика
состояния
трансформаторов
тока и напряжения**

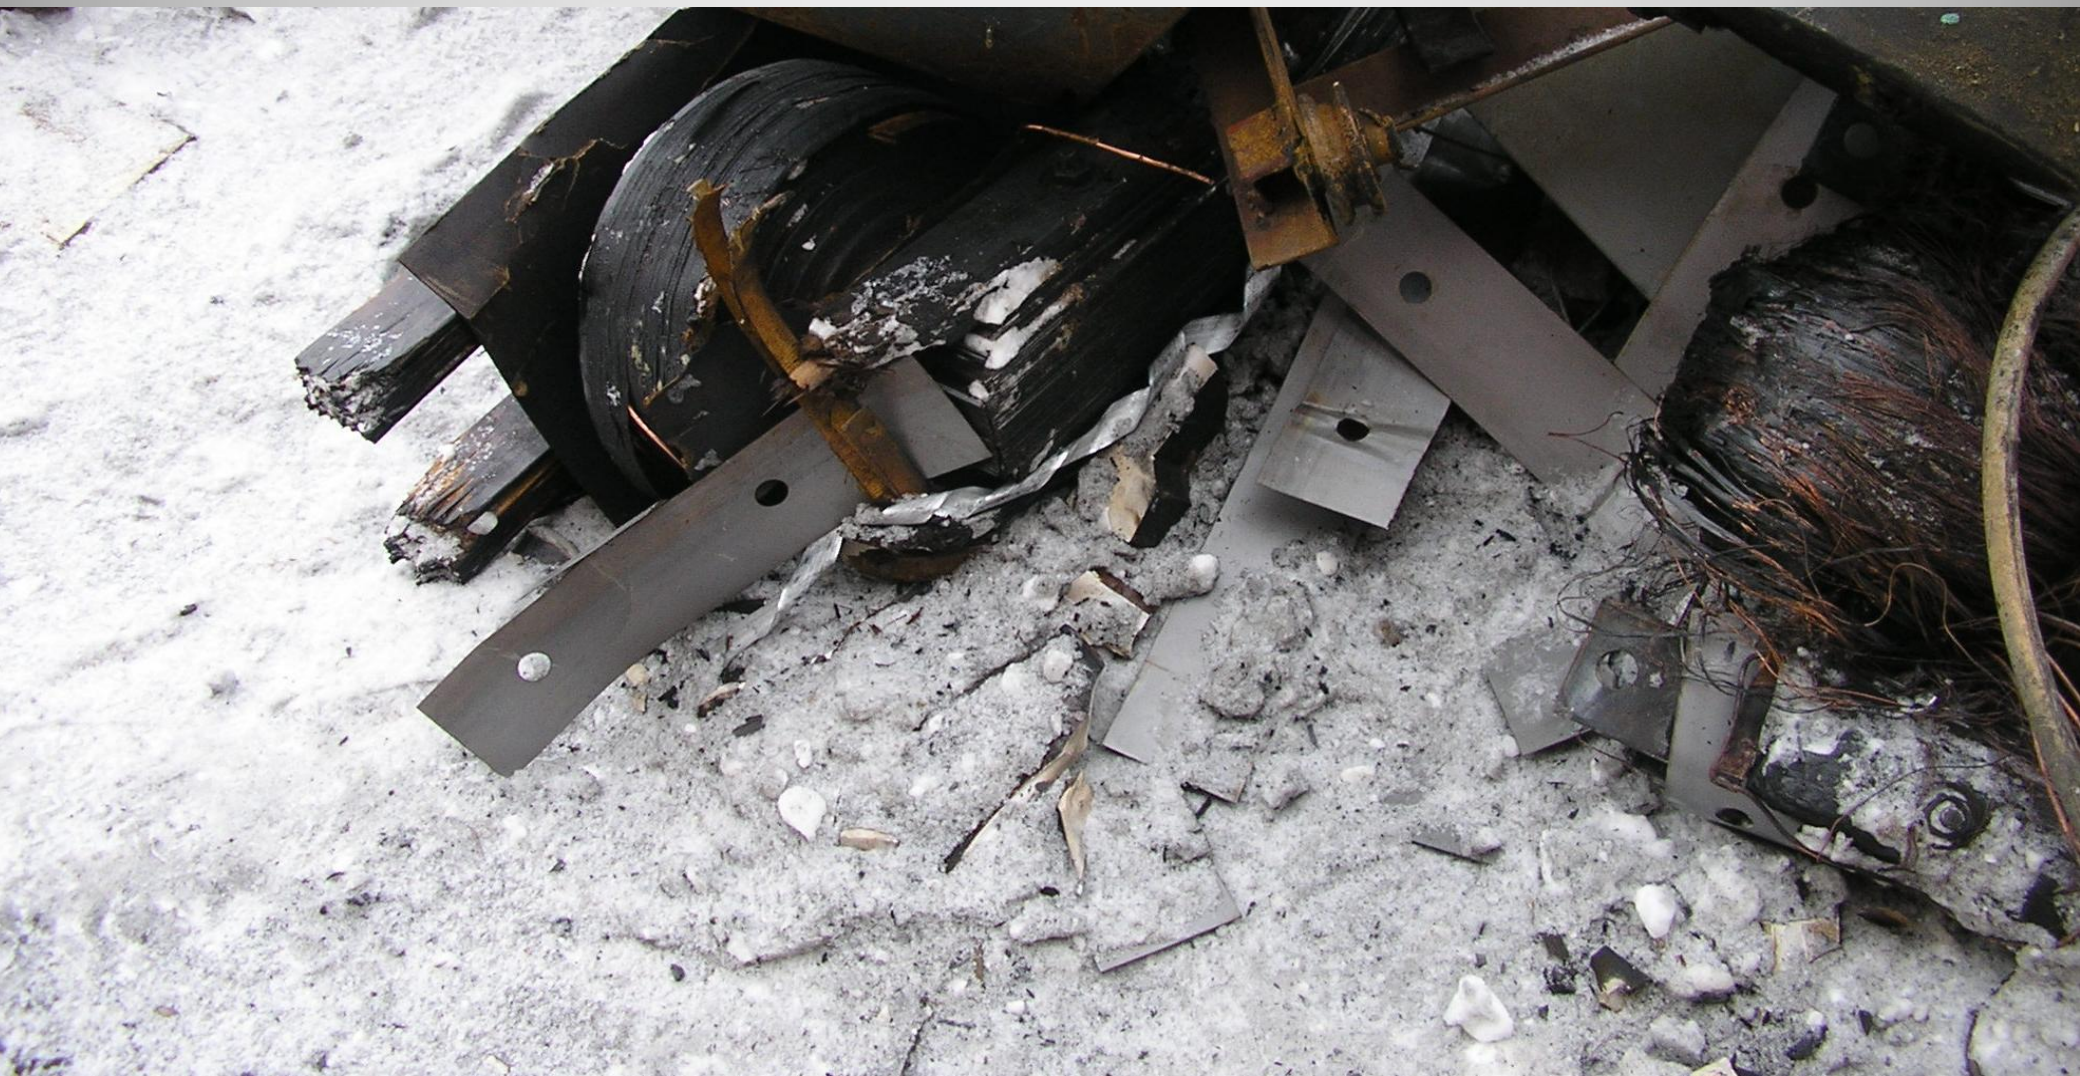
Разрушение ТН типа НКФ-110 на подстанции № 16 Волхов-Северная при подаче на него рабочего напряжения после нахождения под воздействием процесса **феррорезонанса** при неполнофазном режиме питания

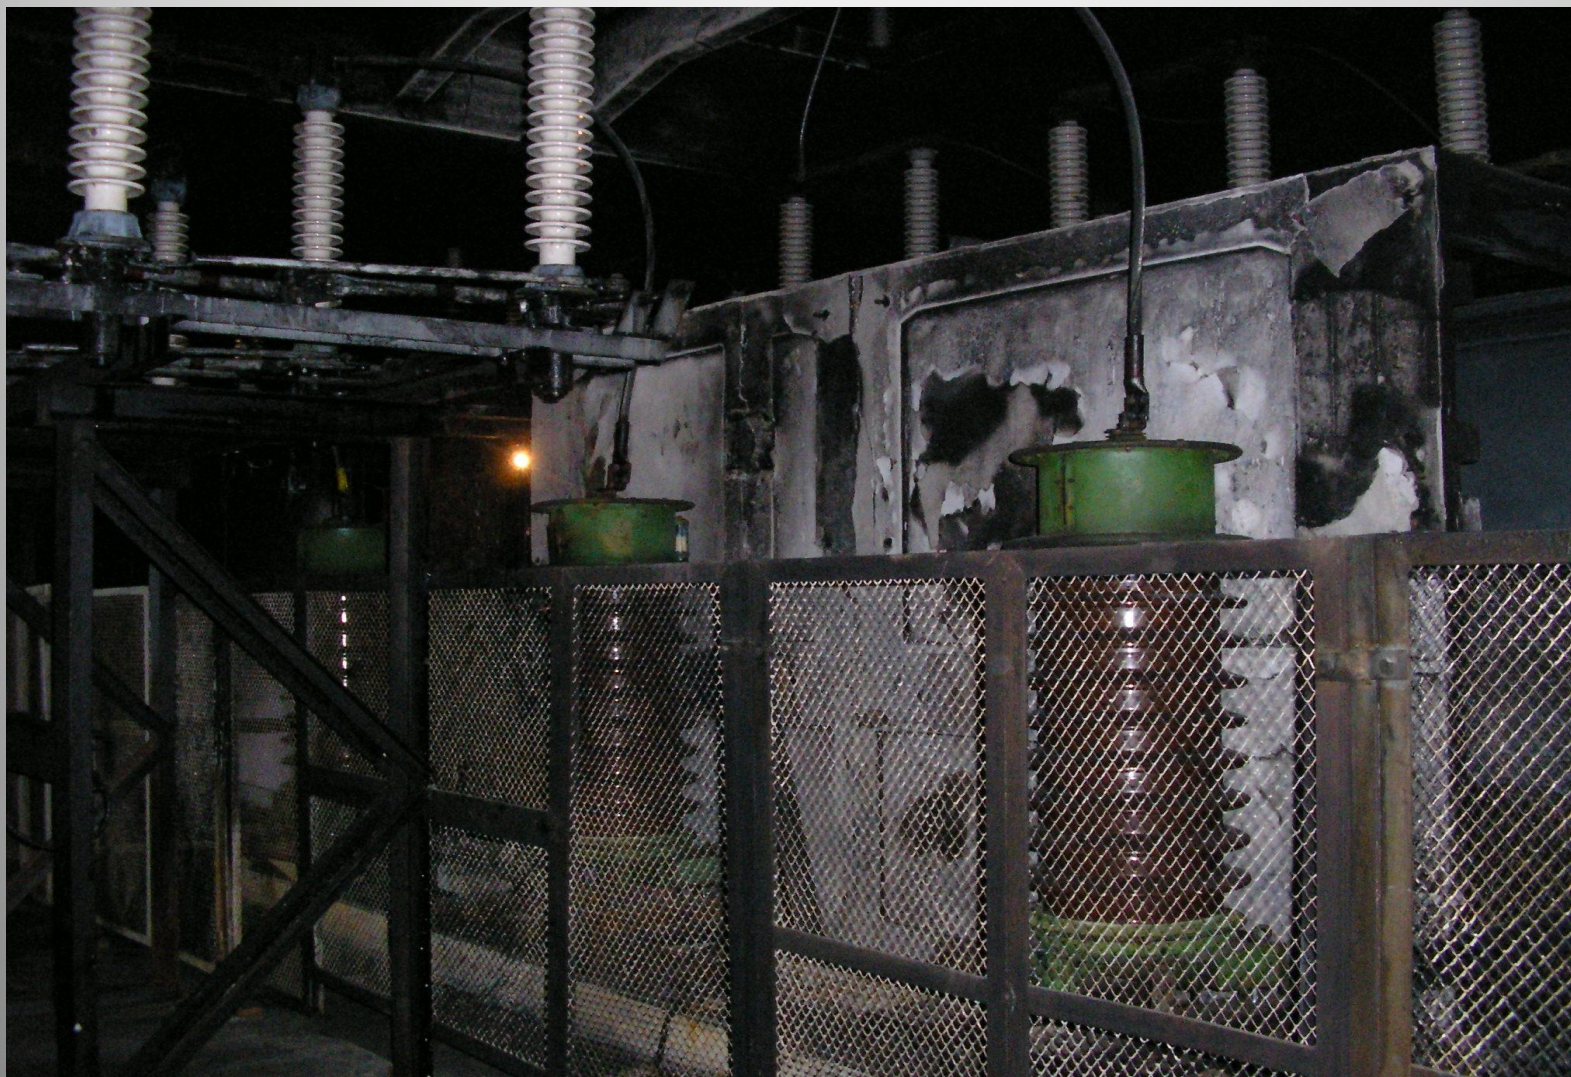
ТН типа НКФ-110 на подстанции № 16 Волхов-Северная после замены (видны следы пожара).

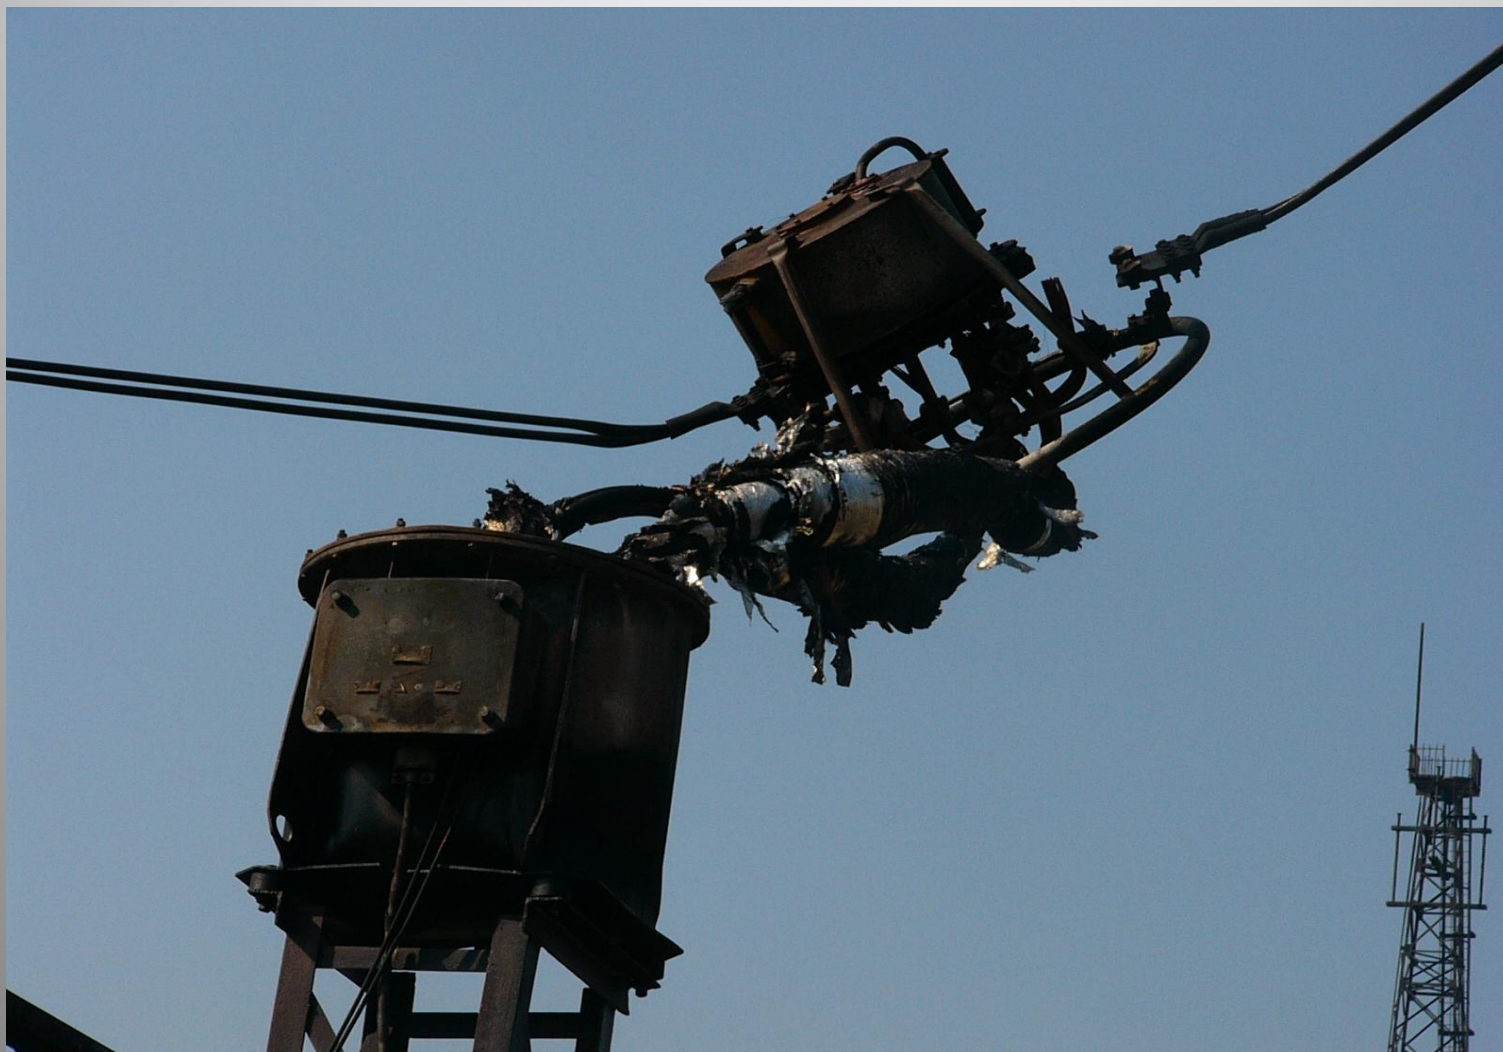
1) **Повреждение и пожар на ТТ типа
ТФКН (ТФУМ) ПС Восточная**

10.07.06 в 0 час.58 мин на ПС "Восточная" повредилась фаза "А" ТТ-330кВ АТ-6 " с возгоранием. От действия ДЗТ отключился автотрансформатор АТ-6 и от действия ДЗШ отключилась 2СШ-330кВ.

В 4 час.50 мин пожар был потушен. Износ поврежденного оборудования 100%, прямого ущерба нет.

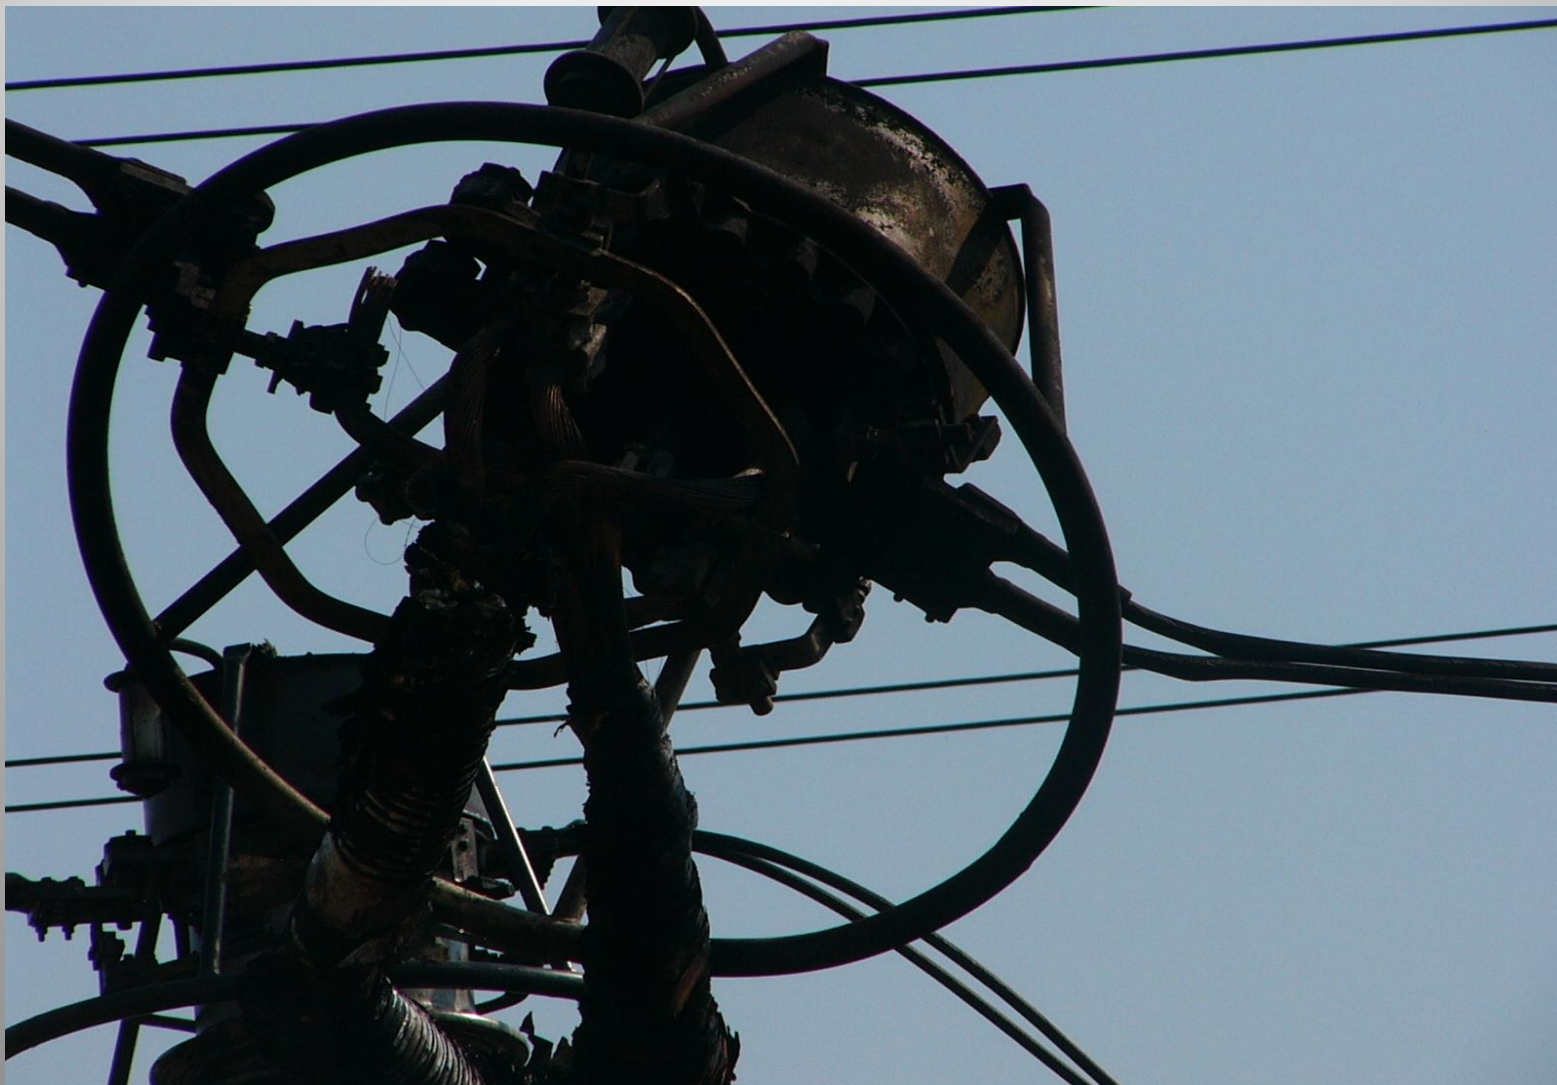
**Повреждение и пожар на ТТ типа ТФКН (ТФУМ) ПС
Восточная из-за внутреннего замыкания
вследствие старения и износа изоляции**

Причиной возникновения нарушения на ПС "Восточная" явился **пробой изоляции первичной обмотки ТТ-330кВ АТ-6 фазы "А" в области первой стяжки**. Возникшая электрическая дуга привела к разрушению ТТ-330кВ и возникновению КЗ. Разлетавшимися осколками фарфора покрышки ТТ и горящего масла произошло повреждение изоляции фазы "А" В-330кВ АТ-6. По факту возгорания выброшенного масла был вызван пожарный расчет.

1. Разрушение трансформатора тока фазы "А" ТТ-330кВ АТ-6 типа ТФКН-330 заводской №1162, 1976 год изготовления.
2. Повреждение фазы "А" воздушного выключателя В-330кВ АТ-6 типа ВВД-330Б 1976г изготовления.
3. Опорная изоляция Фазы "В" разъединителя 330кВ (ТР-330кВ) АТ-6 типа РНДЗ-330 1976 года изготовления.

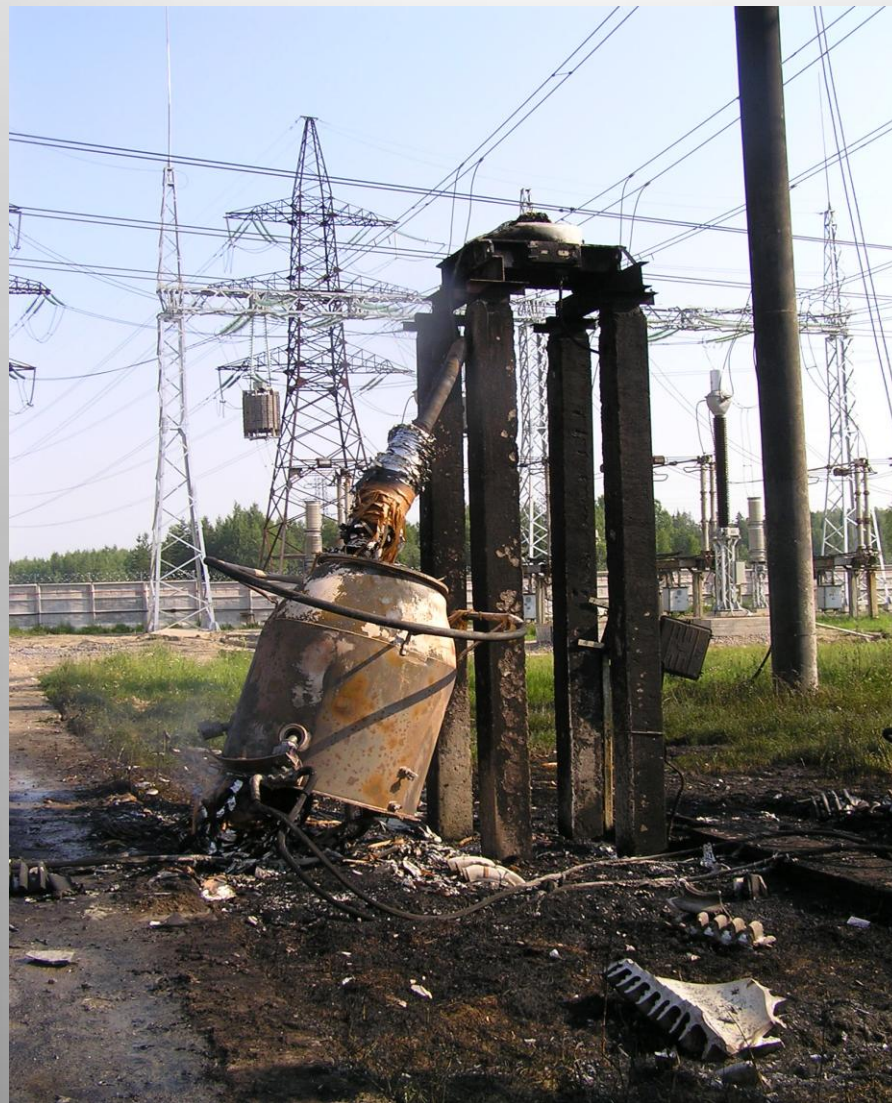
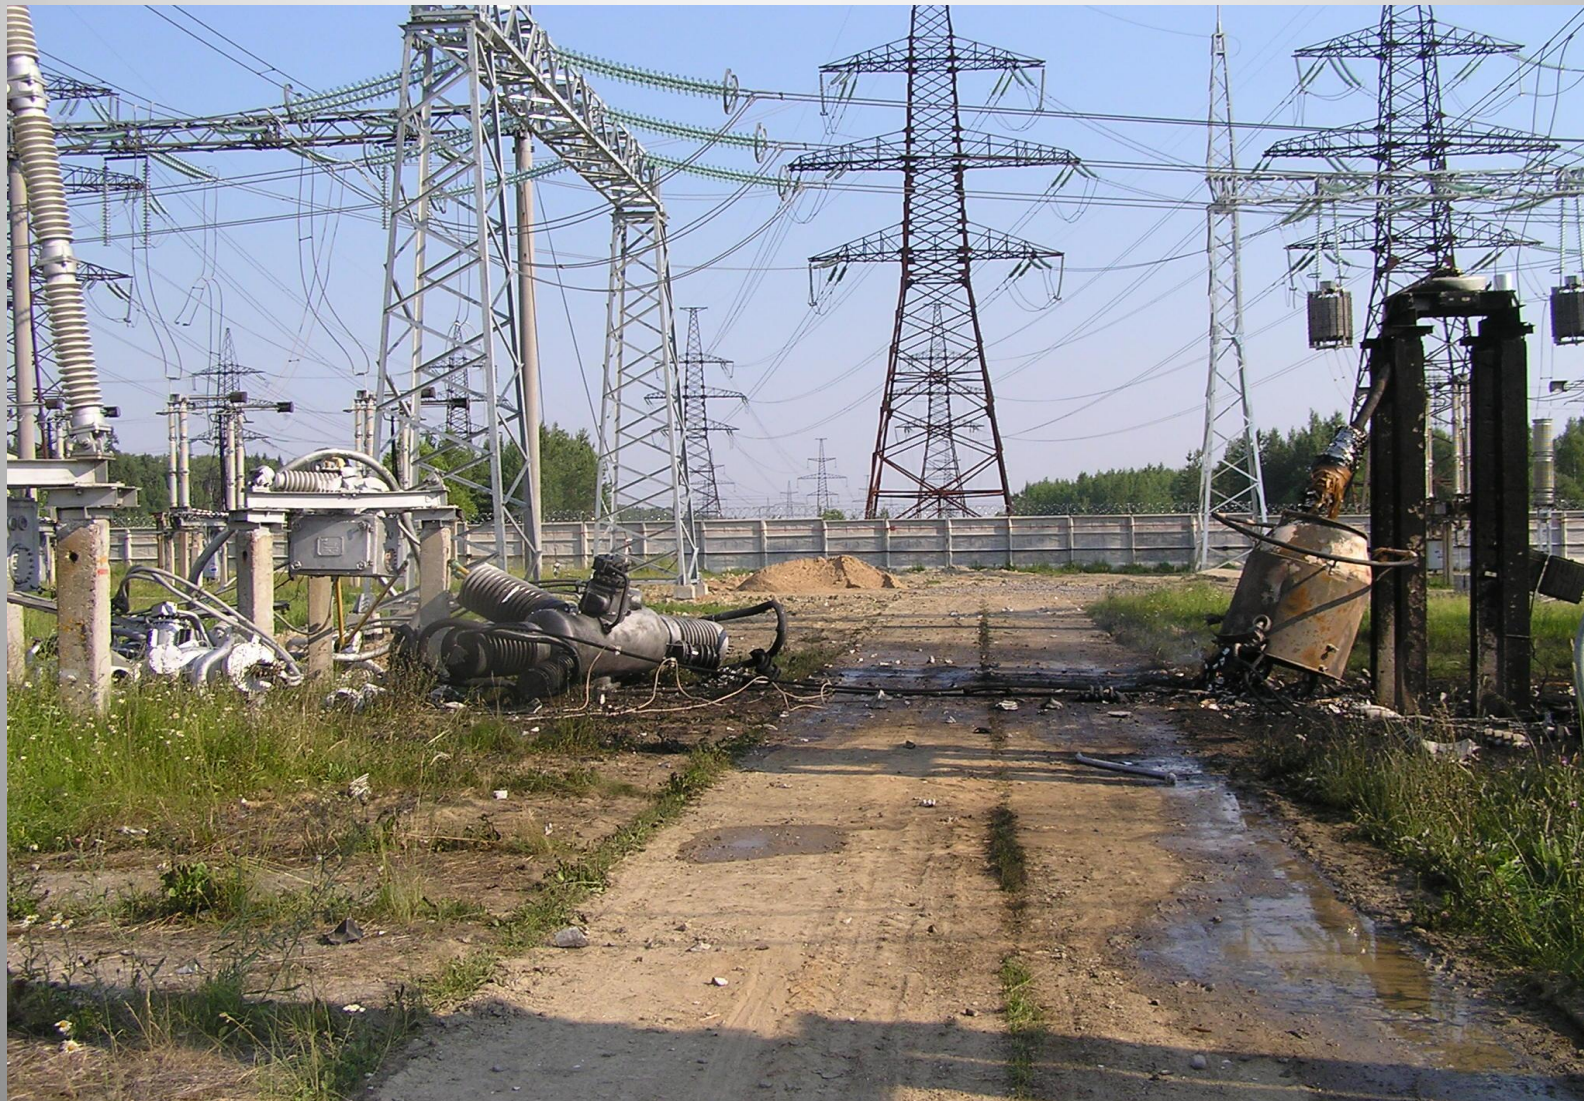
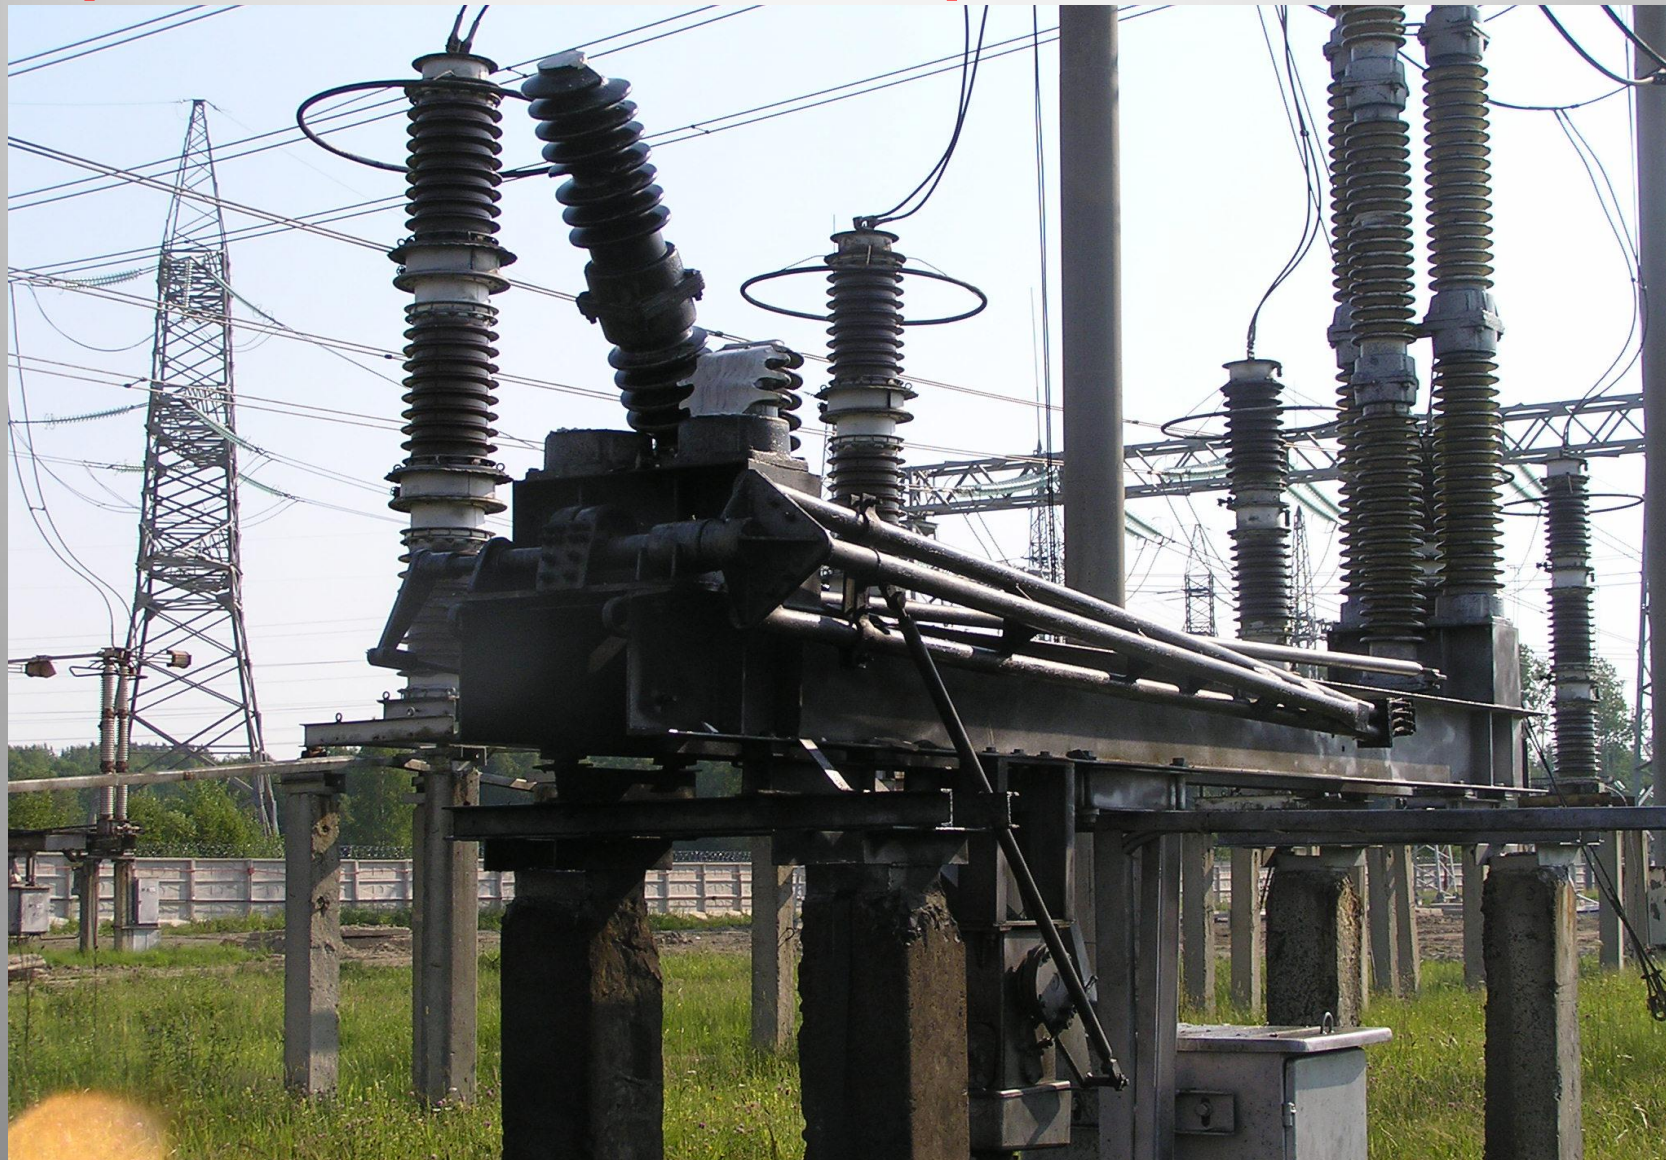
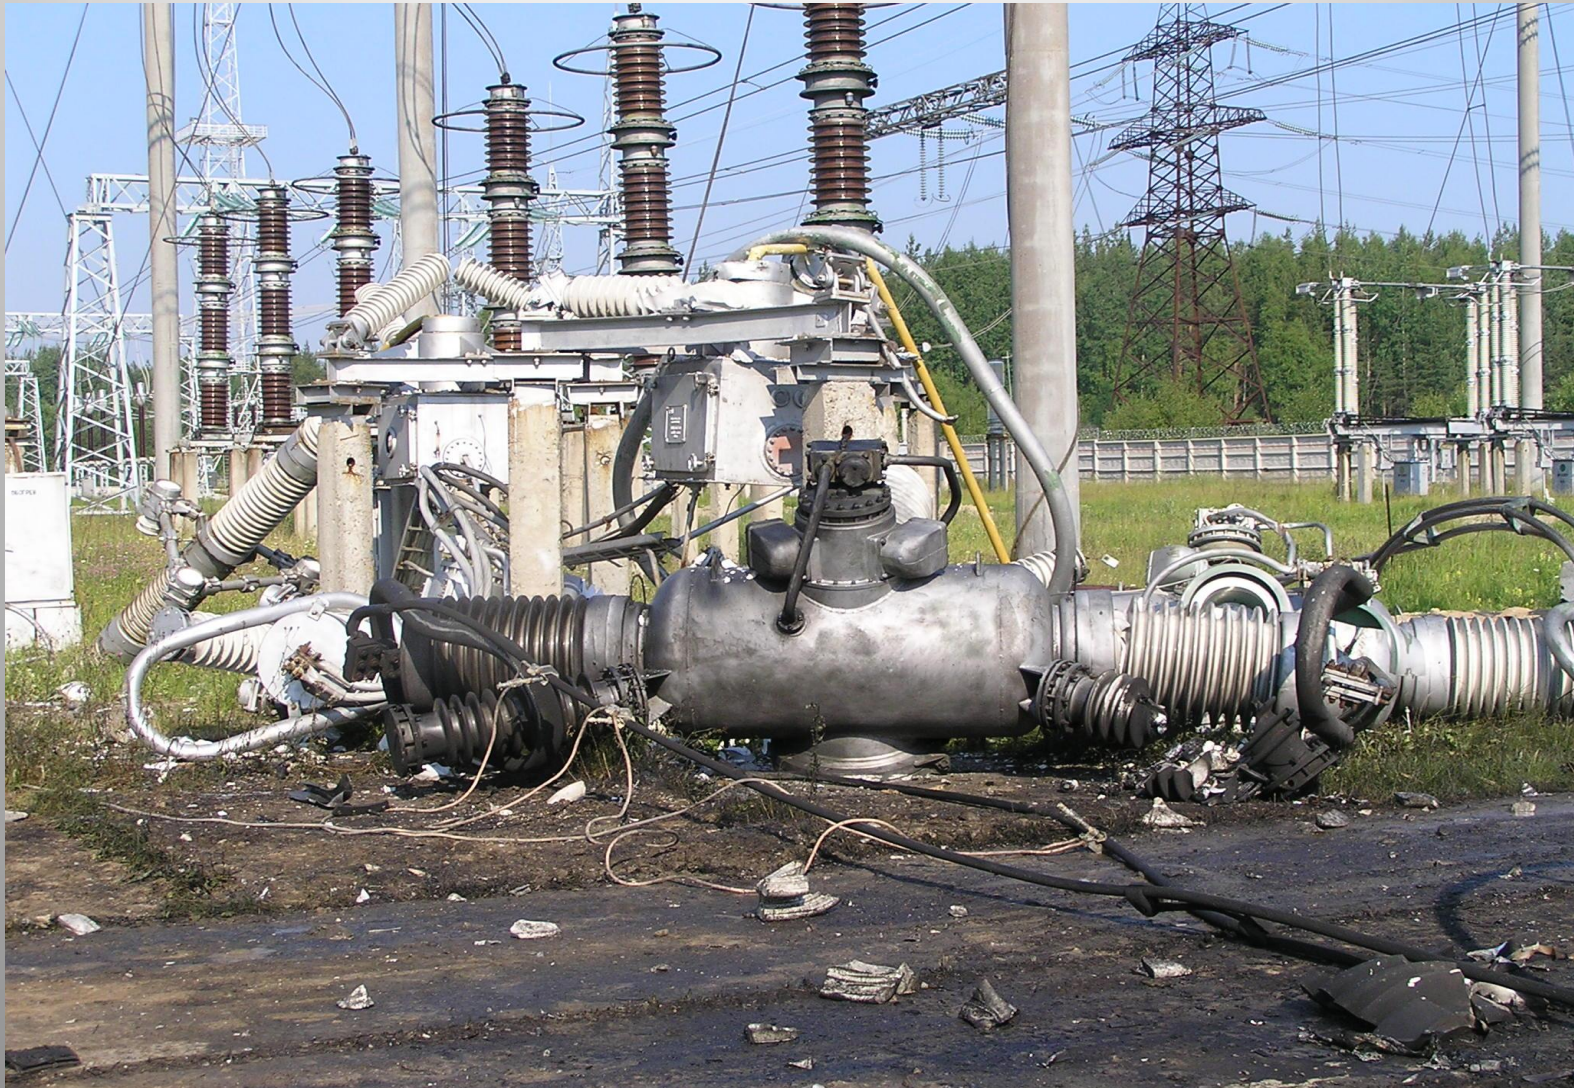
Повреждение и пожар на ТТ 330 кВ типа ТРН-330 фазы "С" на ПС "Ленинградская"

1. Разрушение фазы "С" ТТ-330кВ В7, на фазе "В" на фарфоровой крышке имеются сколы. ТТ-330кВ типа ТРН-330 1976г. изготовления и ввода в эксплуатацию.

Причиной возникновения нарушения на ПС "Ленинградская" явились развитие локальных очагов развивающегося теплового пробоя основной изоляции ТТ-330кВ В7 при высоких температурах окружающего воздуха и, соответственно, высокой температуры изоляции ТТ, а также большие перепады температур днем и ночью и, как следствие, более высокое поверхностное увлажнение твердой изоляции в утренние часы, привели к электрическому пробоя основной изоляции ТТ с корпуса расширителя (потенциал ВН) на заземленные элементы конструкции в зоне "тройника". В результате действия дугового разряда произошло разрушение ТТ.

Причиной разрушения фазы "С" воздушного выключателя В7 явилось динамическое действие спуска ошиновки при падении ТТ В7, что привело к падению фазы "С" В7 на землю.

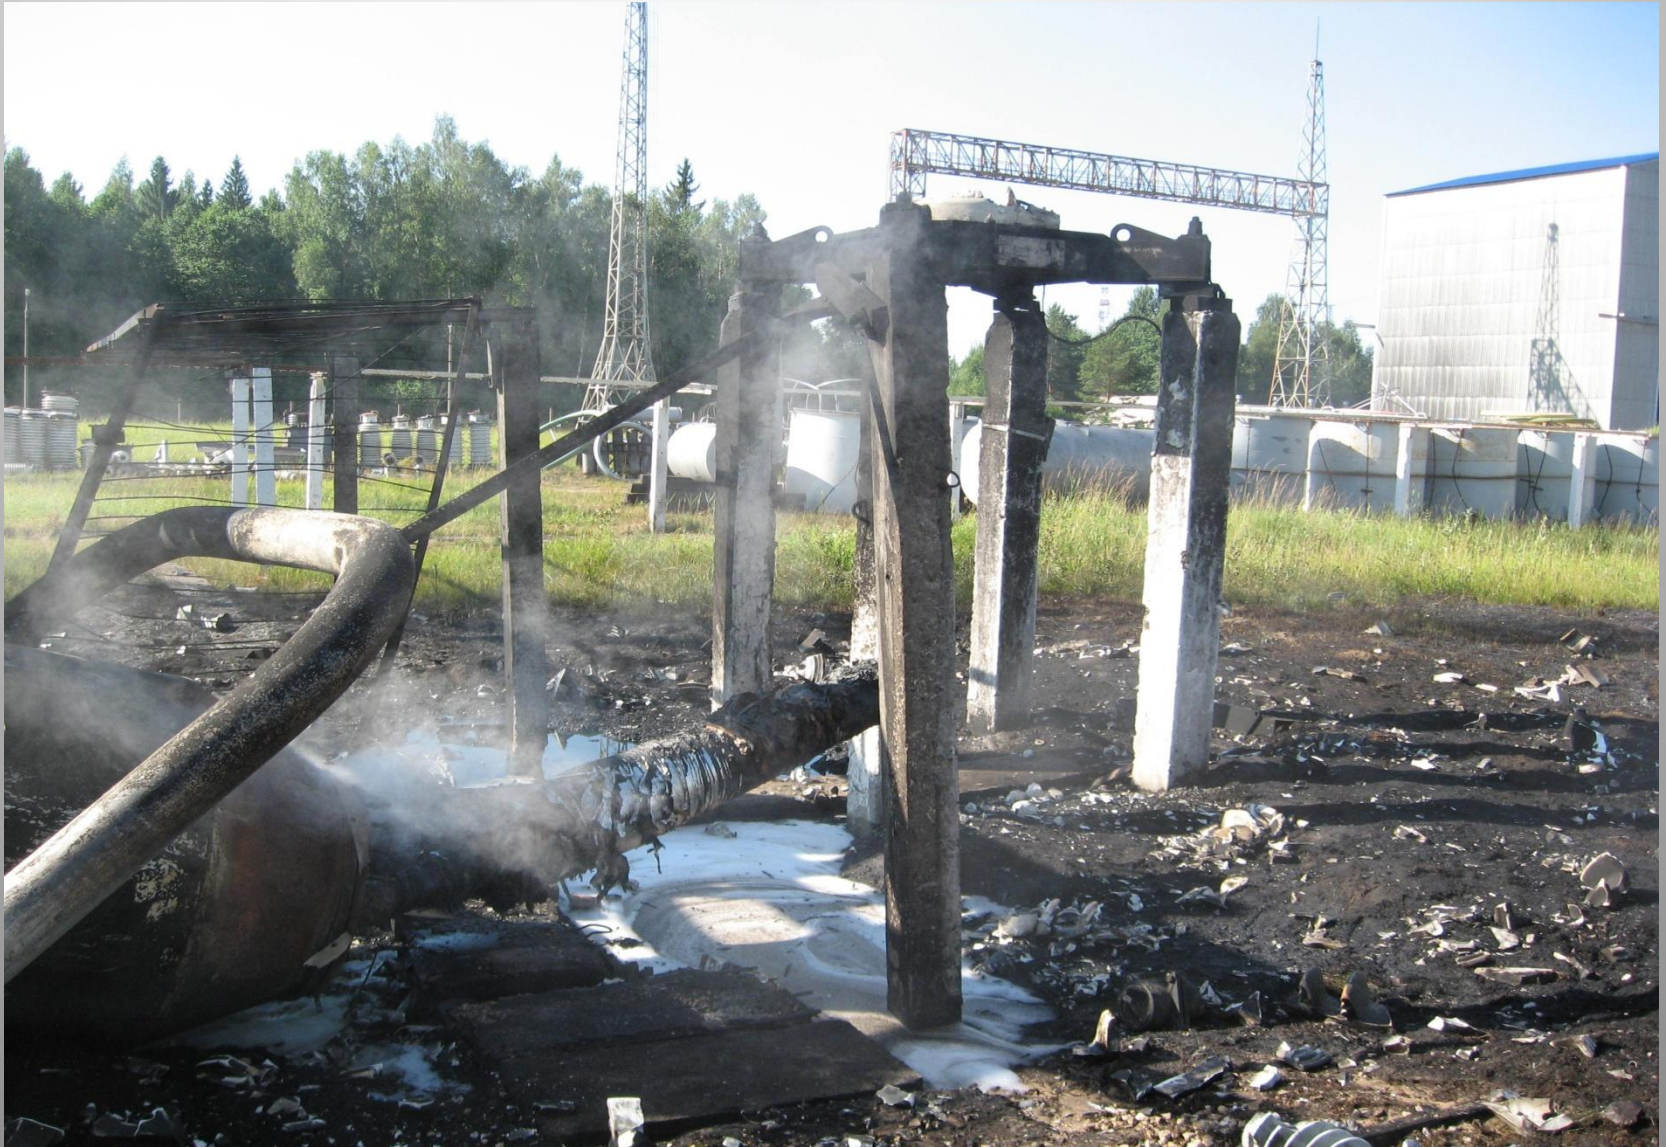
Повреждение трансформатора тока типа ТРН-750 на ПС 750 кВ Опытная

Причиной повреждения ТТ В-3 ф. С явился пробой изоляции в районе «тройника» вследствие снижения изоляционных характеристик изоляции из-за старения (в эксплуатации 28 лет, срок службы ТТ-750кВ 25 лет согласно ГОСТ 77.46-2001 п.6.11.2), действия частичных разрядов, а также дополнительного нагрева под воздействием солнечной радиации в условиях высокой температуры окружающего воздуха. Подобные повреждения характерны для этого типа трансформатора тока и, как показывает практика, особенно часто происходят в летнее время в условиях длительного существования жаркой солнечной погоды.

- Трансформатор тока ТТ-750 кВ типа ТРН-750А У1. Повреждены обе ступени ТТ с разрушением фарфоровых покрышек, с возгоранием масла и бумаго-масляной изоляции вторичных обмоток. Радиус разлёта осколков фарфора 30 метров. Осмотр активной части показал, что в обеих ступенях повреждения носят аналогичный характер – полное выгорание изоляции в районе «тройника» (в районе «тора» и «ноги» изоляция сохранилась, но сильно обожжена).
- В результате падения на групповой разъединитель типа РНВЗ-750 полностью разрушены опорные изоляторы одной колонки разъединителя со стороны выключателя, главный контакт и заземляющий нож со стороны выключателя. Из-за разлива горящего масла произошло повреждение силового и контрольного кабеля в объеме: ВВГЭ – 10х1,5 – 100м., ВВГЭ – 10х2,5 – 200м., ВВГЭ – 27х1,5 – 200м.

- **Недостатки конструкции** трансформаторов тока ТТ-750 кВ типа ТРН-750А У1: негерметичная конструкция, низкая надежность, подверженность старению, применение материалов с низкой тепловой стойкостью (декстриновый клей), несовершенная технология изготовления. В условиях длительного существования высокой температуры окружающего воздуха и дополнительного нагрева под воздействием солнечной радиации в изоляции возникают частичные разряды, которые в течение нескольких десятков часов приводят к полному электрическому пробое изоляции. Указанный механизм повреждения установлен на основании опыта эксплуатации, многочисленных исследований, вскрытий и разборок поврежденных трансформаторов тока.

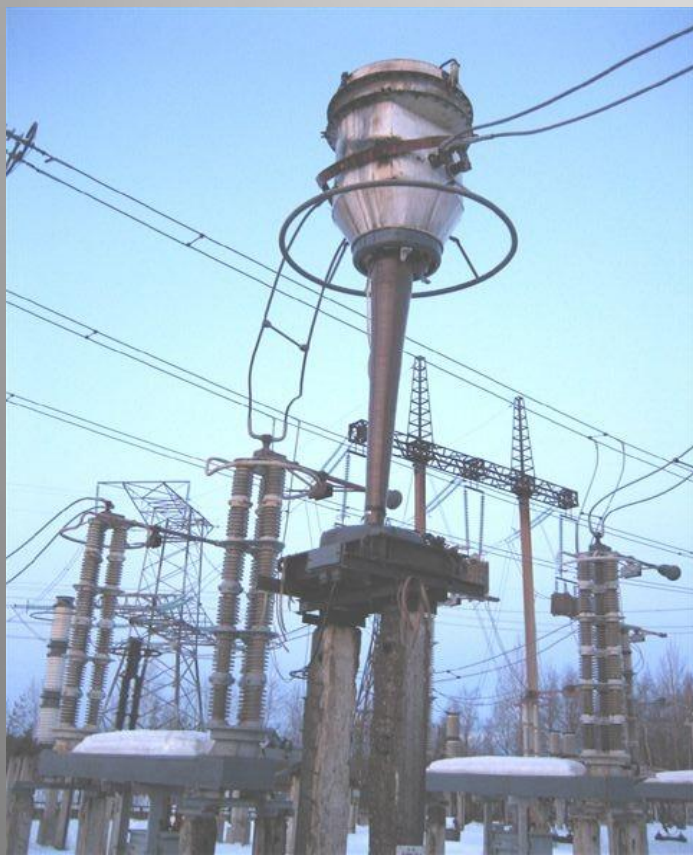
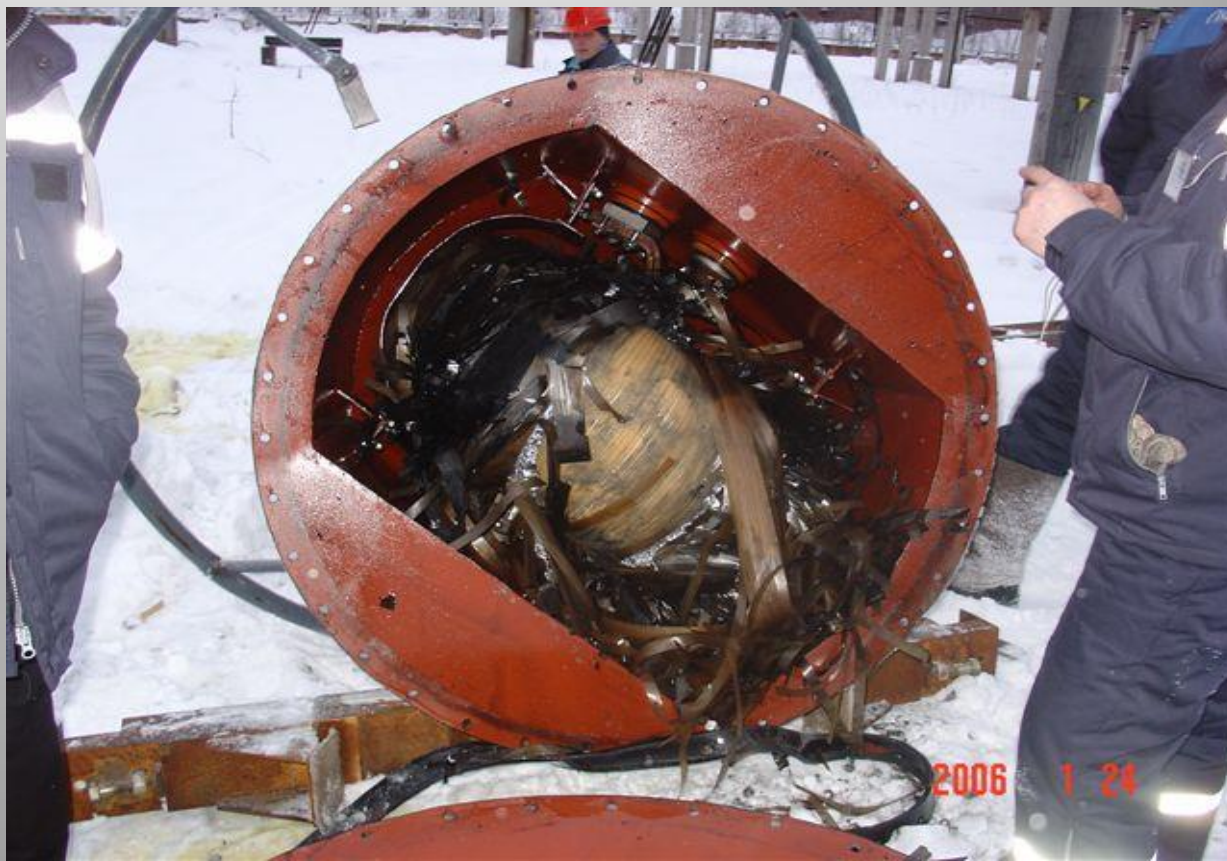
На подстанции “Сясь” Ленинградского предприятия МЭС Северо-Запада 22.01.2006 произошло повреждение фазы «С» ТТ типа ТФРМ-330Б (ТРН-330), находящегося в эксплуатации с 1989 года, ВЛ “Сясь – Петрозаводск”. Причиной возникновения повреждения стало снижение уровня масла в связи с воздействием низких температур окружающего воздуха. В нижнем баке маслорасширителя произошло снижение уровня масла, при котором оголилась верхняя часть остова ТТ с потенциальной обкладкой и появились воздушные включения. Снижение в этой части электрической прочности бумажно-масляной изоляции конденсаторного типа повлекло к последовательному перекрытию (пробою) 10 изоляционных промежутков от потенциальной обкладки до "0" заземленной обкладки. Развитие процесса произошло быстротечно, с возникновением дуги, накоплением газа, взрывом с разрушением фарфоровой крышки и выбросом масла, разрыву маслорасширителя в двух местах по сварному шву, трещина на маслоуказателе в верхнем баке маслорасширителя.

Недостатком конструкции трансформатора тока тип ТФРМ-330-У1 выпуска 1988 года является отсутствие маслоуказательного стекла на нижнем баке маслорасширителя, что учтено в более поздних выпусках данного типа трансформаторов тока.

Повреждение фазы «С» ТТ-330 кВ типа ТФРМ на подстанции “Сясь” Ленинградского предприятия МЭС Северо-Запада.

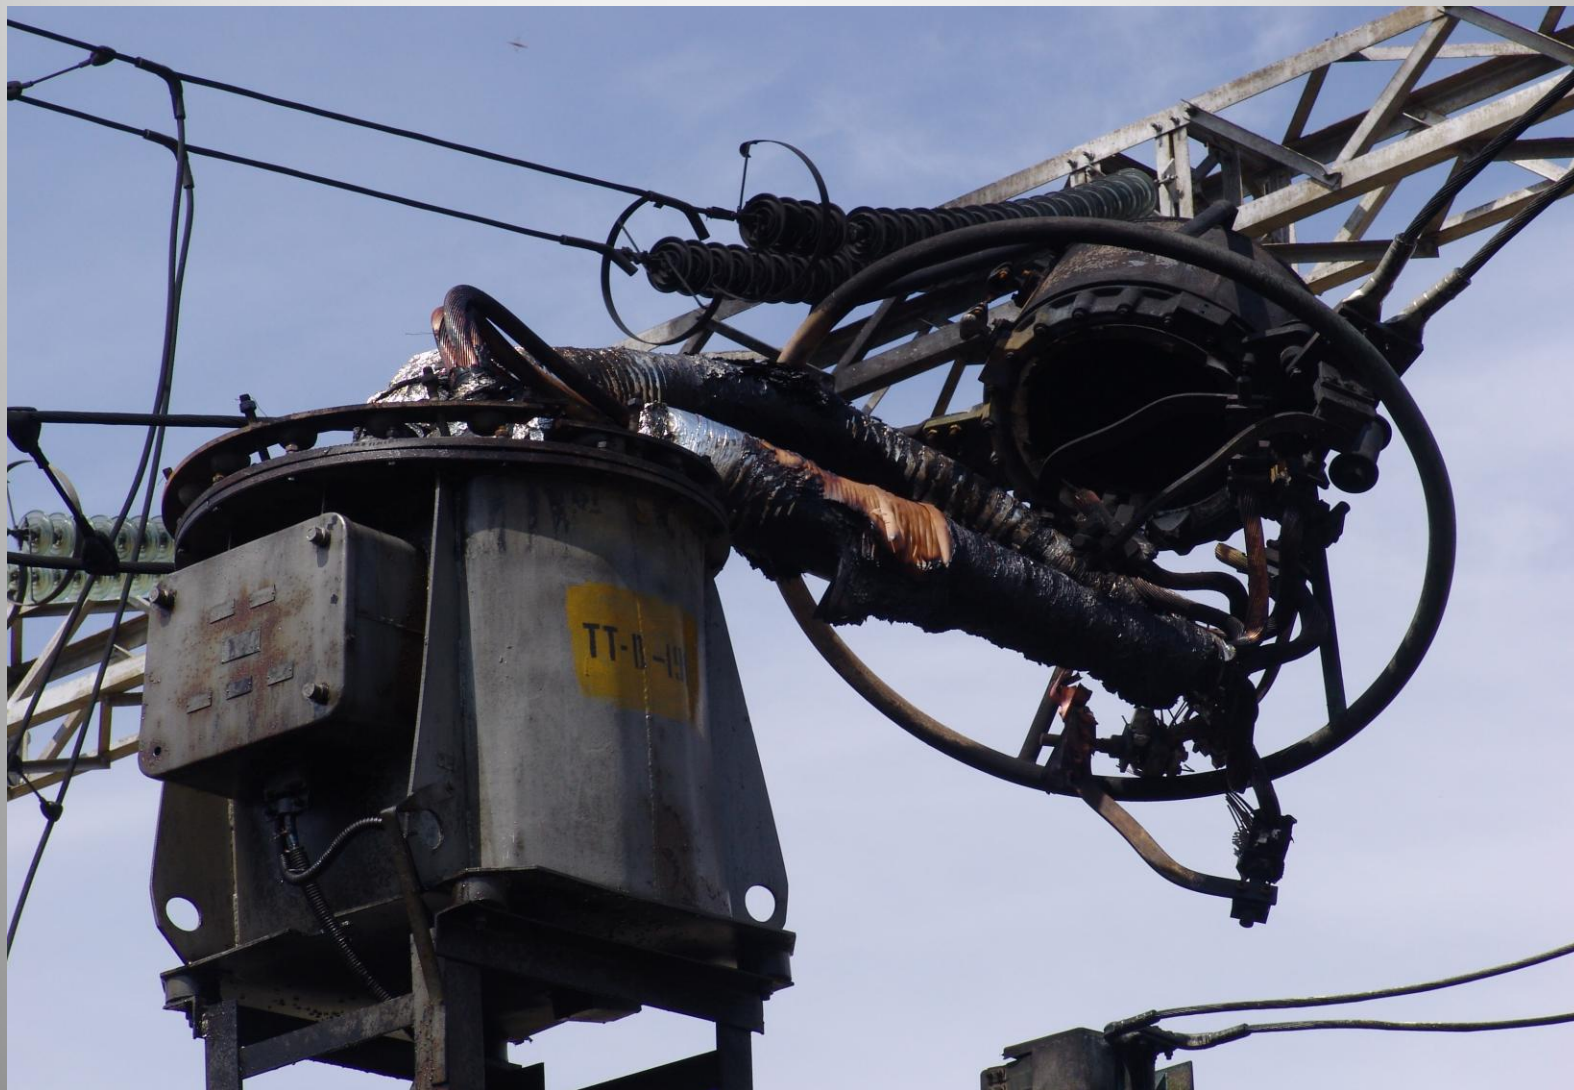
Повреждение ТТ-330 кВ на подстанции Прикумск типа ТФКН-330 (1977 г. выпуска) произошло из-за старения и износа изоляции. Второй вероятной причиной повреждения являются электродинамические воздействия на первичную обмотку U-образного типа ТТ-330 кВ из-за близких КЗ в период его эксплуатации и последующее нарушение целостности изоляции, приведшее к пробоею первичной обмотки на вторичную. График изменения значения $\text{tg } \delta$ изоляции ТТ-330 кВ на подстанции Прикумск типа ТФКН-330 приведен на слайде. Как видно из графика, значение $\text{tg } \delta$ на фазе «А» даже превысило соответствующие величины $\text{tg } \delta$ на на фазе «В» (поврежденная) и на фазе «С» (неповрежденная). Видимо, значение $\text{tg } \delta$ на поврежденной фазе «В» возрастало в период высоких летних температур более быстрыми темпами чем на соседних фазах с момента последних измерений 27.05.2005 и до момента повреждения 25.07.2005.

Повреждение трансформатора тока 330 кВ ф. «В» В-191 типа ТФКН-330 (1977 г. выпуска) на ПС 330 кВ Прикумск Ставропольского ПМЭС из-за старения и износа изоляции.

На примере данного случая актуальным представляется установка датчиков локации электрических разрядов в измерительных трансформаторах.

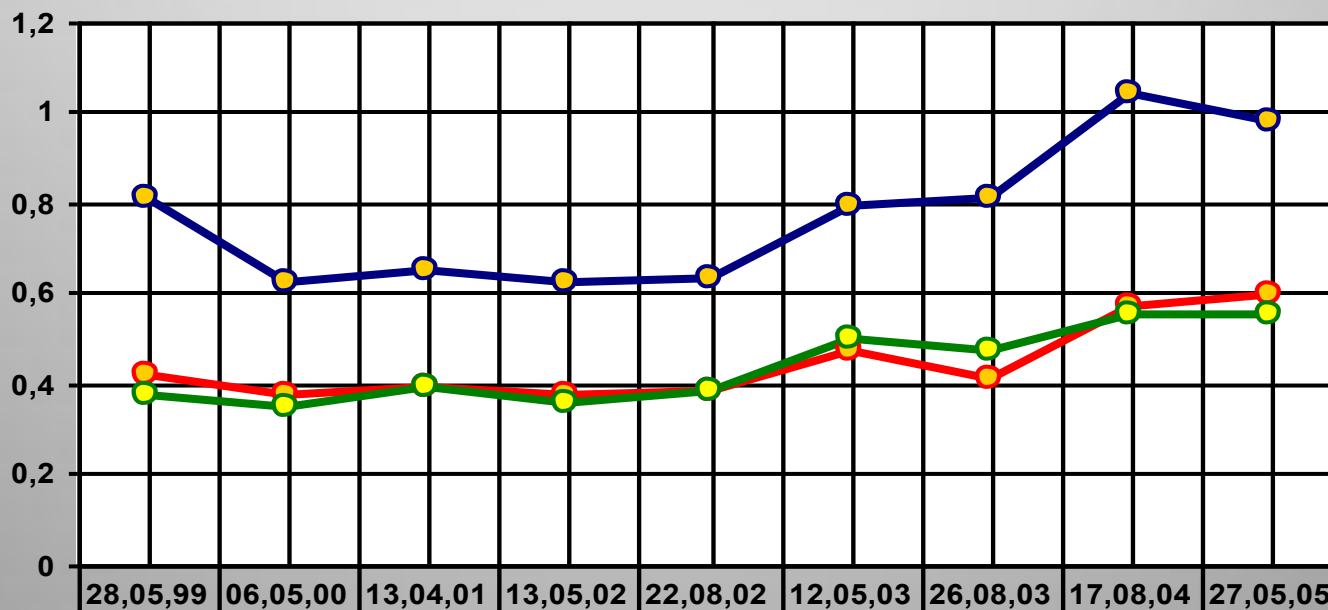
График изменения значения $\text{tg } \delta$ изоляции ТТ-330 кВ на подстанции Прикумск типа ТФКН-330.

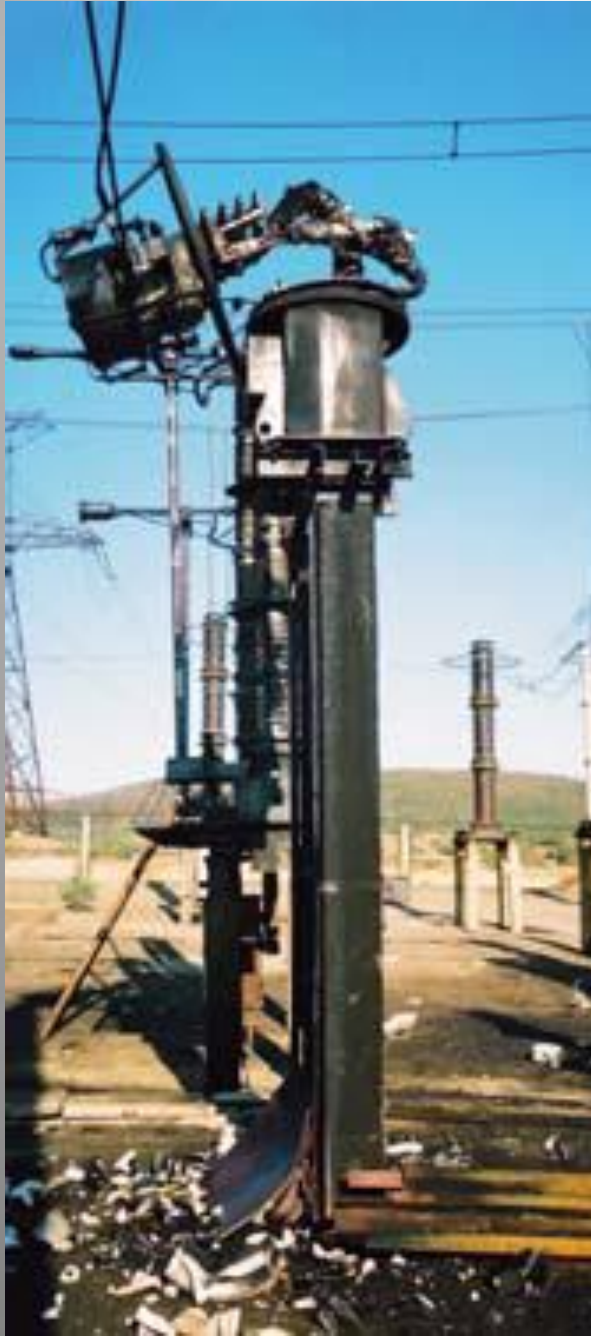
Повреждение ТТ типа ТФУМ-330 в «Колэнерго» после КЗ от падения опоры на ВЛ 330 кВ из-за гололёдно-ветровых нагрузок и одного месяца жаркой погоды
