Аварийность высоковольтных измерительных трансформаторов тока и напряжения в электрических сетях ЕНЭС и мероприятия по ее снижению

**Повреждаемость и
диагностика
состояния
трансформаторов
тока и напряжения**

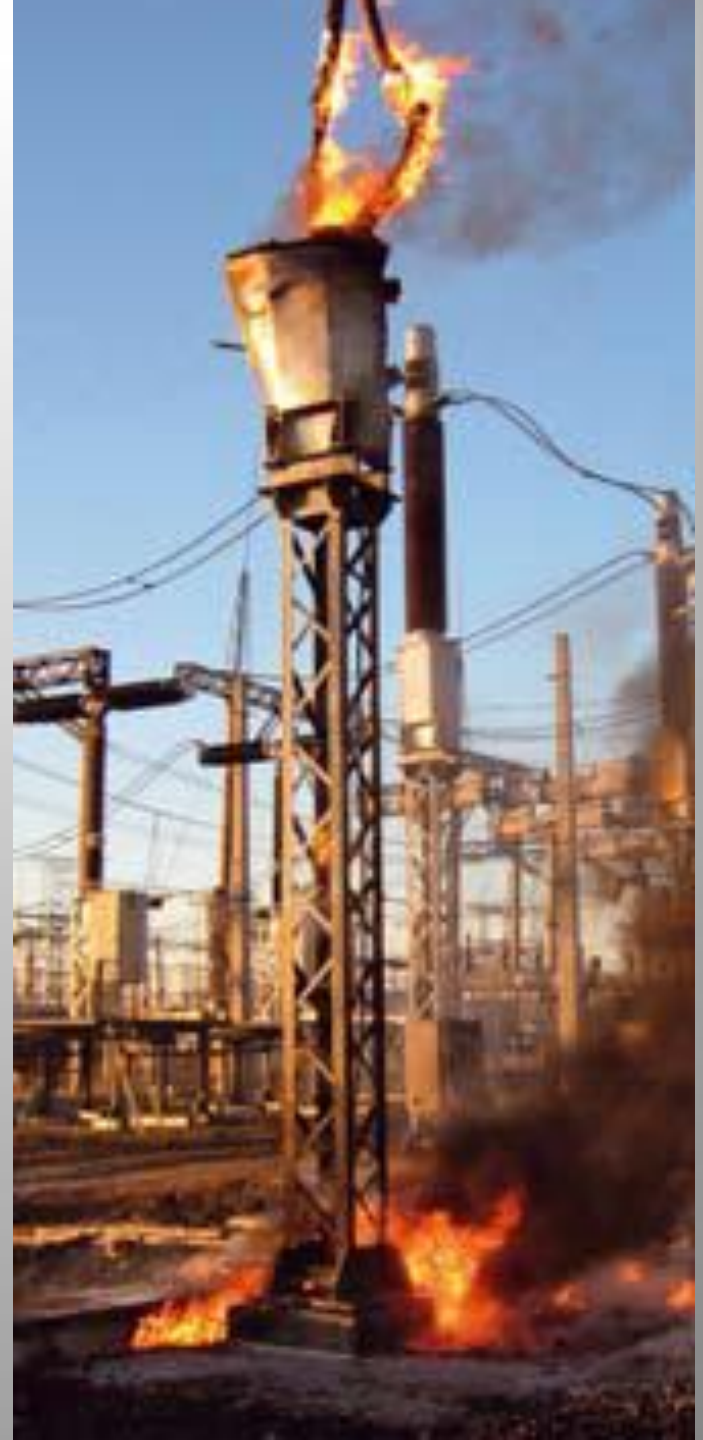
**Повреждение ТТ типа ІМВ-
330 на ПС 330 кВ
Ленинградского филиала
МЭС Северо-Запада**

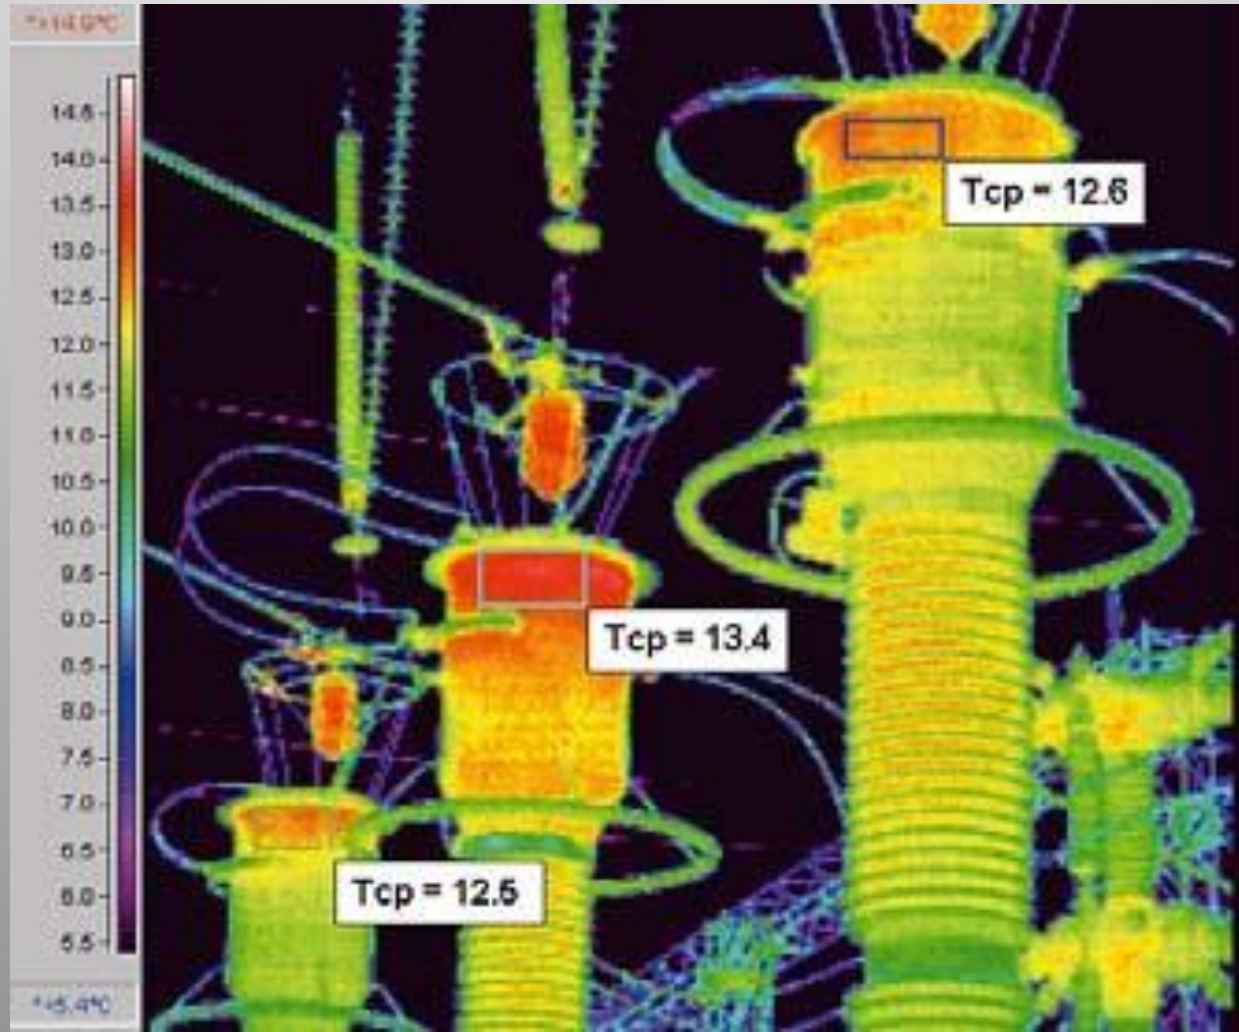
Дефект ТТ типа ТФРМ-500, выявленный тепловизионной диагностикой на ОРУ 500 кВ Балаковской АЭС при $T_{окр} = + 28 \text{ }^{\circ}\text{C}$, $\Delta T = 0,9 \text{ }^{\circ}\text{C}$. Выведен из эксплуатации по превышению $\text{tg}\delta \geq 1,5$

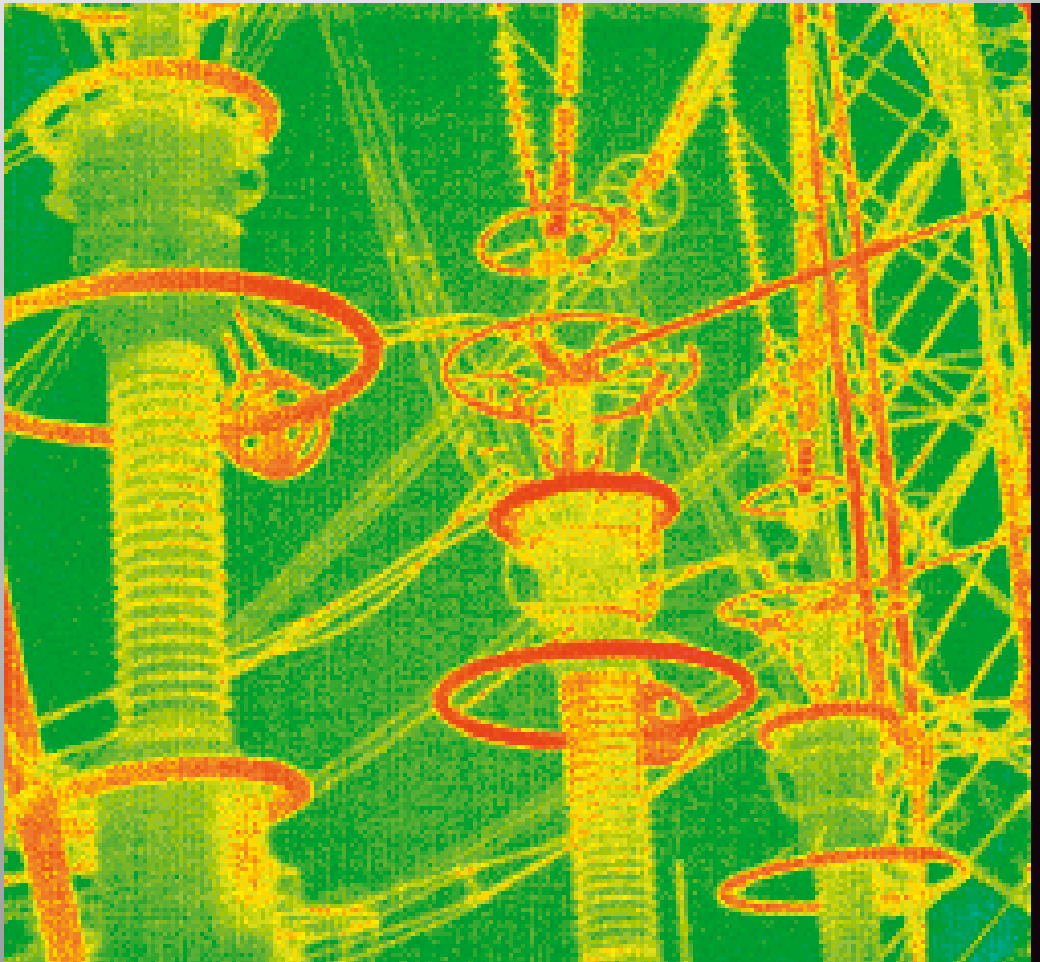
**Дефект ТТ типа ТФРМ-750, выявленный
тепловизионной диагностикой на ОРУ 750 кВ
Калининской АЭС при $T_{окр} = -32\text{ }^{\circ}\text{C}$, $\Delta T = 0,6\text{ }^{\circ}\text{C}$. Выведен
из эксплуатации из-за разрядов в верхнем каскаде,
выявленных на слух.**

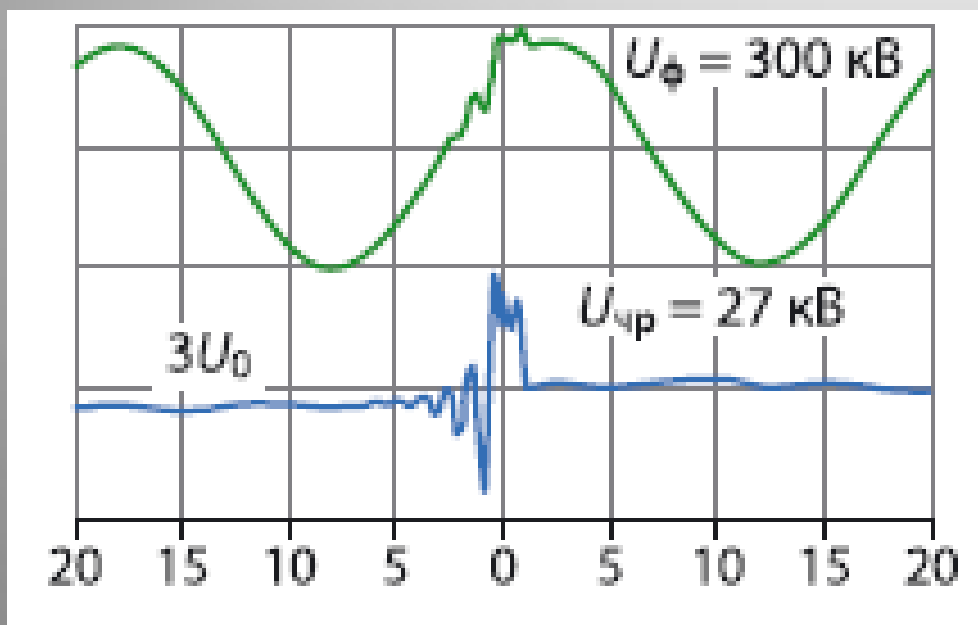
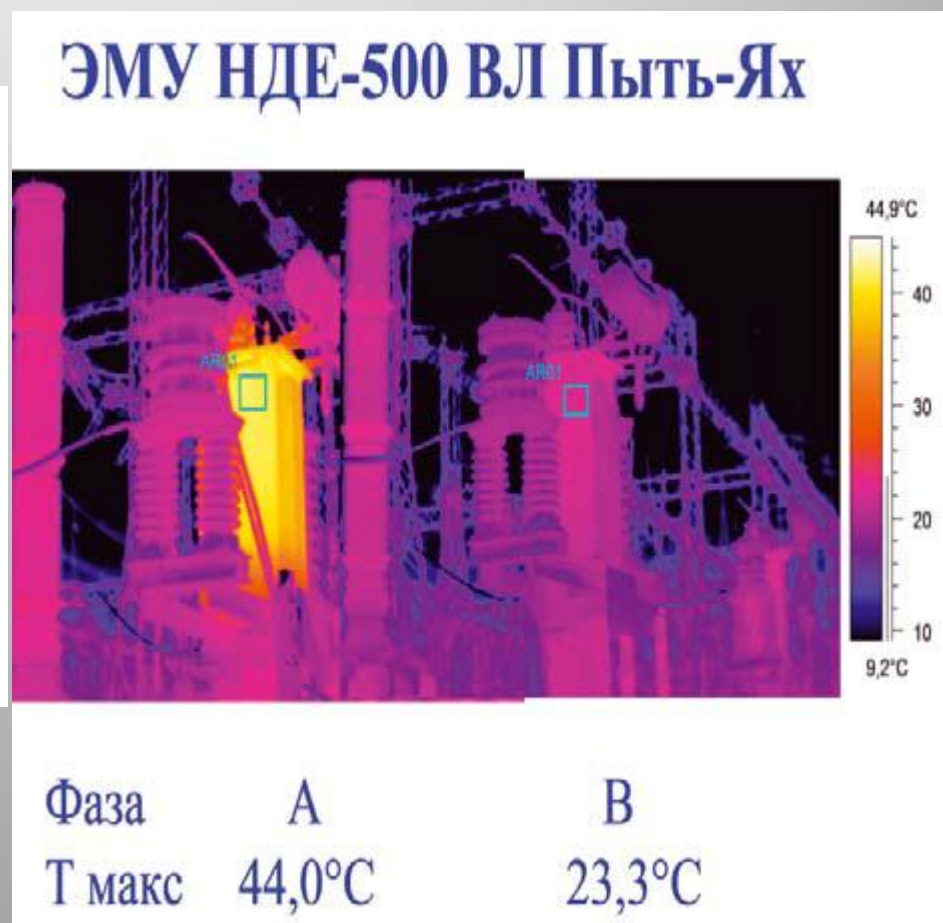
Зарегистрированный импульс ЧР вызван витковым замыканием в электромагнитном устройстве ТН типа НДЕ-500 на ВЛ Пыть-Ях. Выявлено тепловизионной диагностикой и измерениями с отключением
