# **Эксплуатация, контроль состояния трасс и диагностика воздушных линий электропередачи.**

# Отчёт по итогам аудита трасс ВЛ

# Основные замечания выявленные в ходе проверки трасс ВЛ

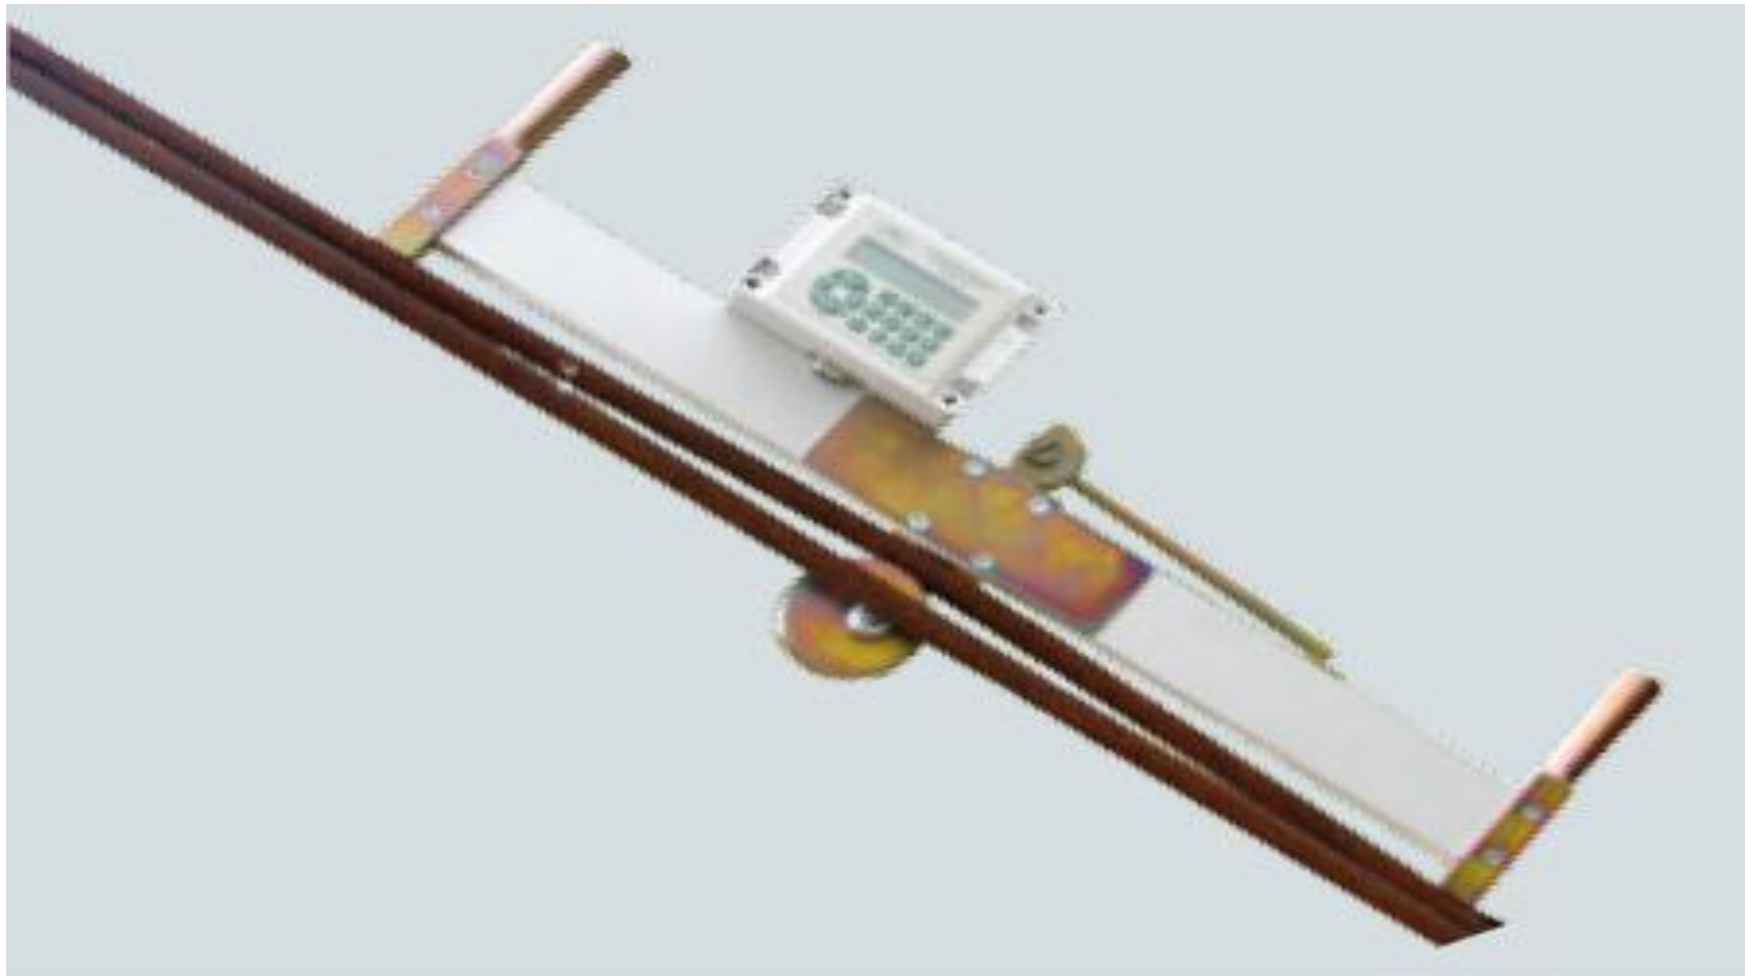
# ИТОМ-10 - Измеритель тяжения оттяжек механический

- Измеритель тяжения оттяжек механический предназначен для контроля натяжения оттяжек опор воздушных линий электропередачи при их строительстве и эксплуатации.
- Принцип действия измерителя **ИТОМ-10** основывается на измерении упругих деформаций натянутого каната: по прогибу каната, создаваемому сосредоточенными силами от роликов прибора и эксцентрика, определяется натяжение каната оттяжки.

- Измеряемое усилие, т 0-10,0
- Цена деления шкалы, кг 100
- Погрешность измерения не более, %  $\pm 2$
- Диаметр измеряемого троса, мм 13,0 – 22,5
- База измерителя, мм 600
- Допустимая температура эксплуатации, °C -60...+50
- Габариты, мм 625x320x60
- Вес измерителя, кг 3,5
- Индикация стрелочная

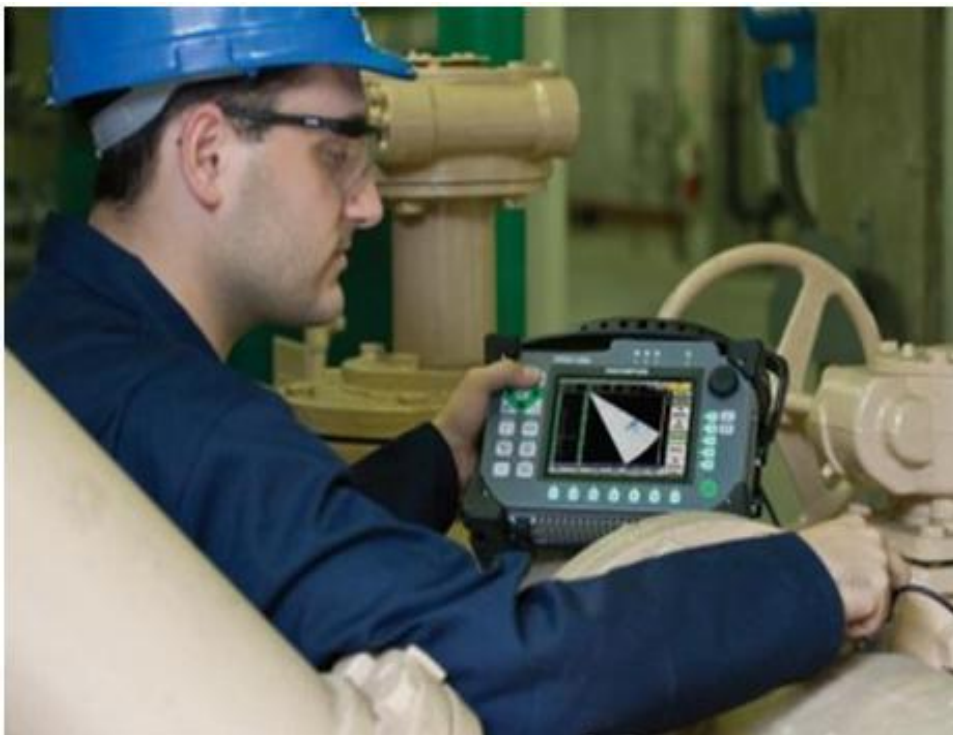
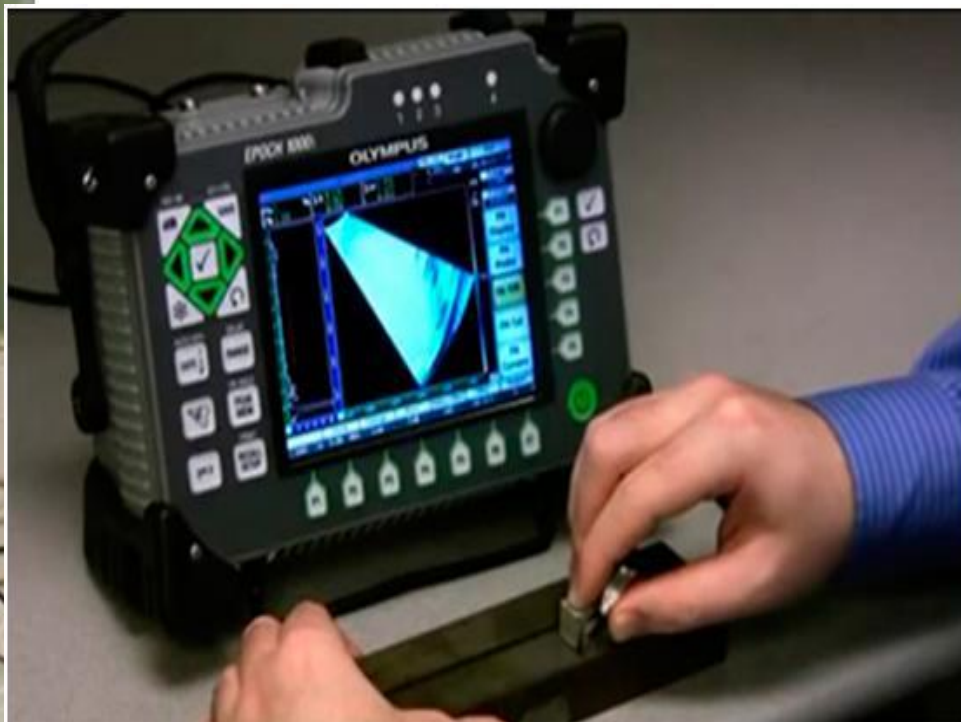
# Дефектоскоп для ручного контроля сварных швов Olympus NDT EPOCH 1000i

- **Применение**
- Общий контроль сварных швов
- Поиск и определение размеров трещин
- Энергетическая промышленность
- Контроль сварных швов по AWS D1.1/D1.5
- Контроль литых и кованных изделий
- Определение размеров дефектов по АРД-диаграммам
- Применение с промышленными системами контроля
- Обнаружение дефектов и расслоений в композитах
- Аэрокосмическая промышленность и обслуживание авиационной техники
- Автомобильная и транспортная промышленность

- В свою очередь, использование применяющихся приборов неразрушающего контроля для диагностики состояния U-образных болтов, например марки **OLYMPUS Epoch-1000** требует тщательного подхода применительно к диагностике несущих элементов опор ВЛ. В частности, в «Методических рекомендациях по диагностике U-образных и анкерных болтов с использованием дефектоскопа OLYMPUS Epoch 1000» одним из критериев отбраковки U-образного болта является следующее: «...Болт считается проблемным и требующим повторного обследования через 1 год при уменьшении диаметра в зонах А и В (на прямых участках) от 20% до 50%; более 50% - требующим замены...».

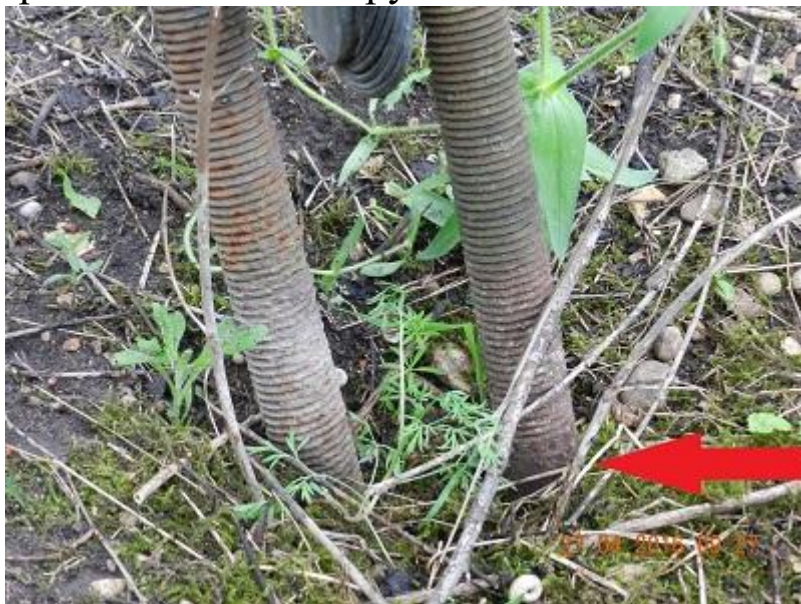
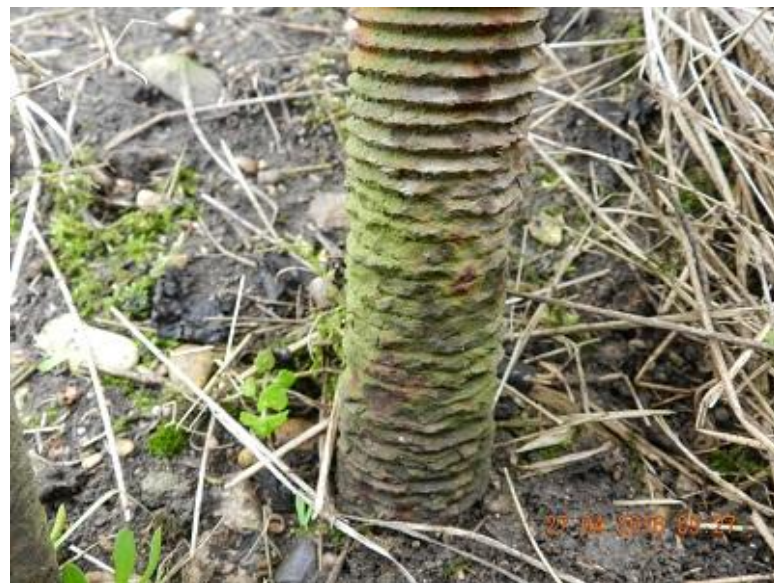
- *Значительная степень коррозии заглубленных металлических несущих элементов опор.* При строительстве данной ВЛ в 1962 - 1968 гг. установка U-образных болтов промежуточных опор выполнялась без их предварительного изоляционного покрытия полимерными липкими лентами или покрытий на основе битумно-резиновых, битумно-полимерных и т.п. составов с армирующей обмоткой, что в настоящее время предписано требованиями СНиП 2.03.11-85 и СП 28.13330.2012 как для конструкций, расположенных в грунте.

*U-образные болты оттяжек опоры №20*

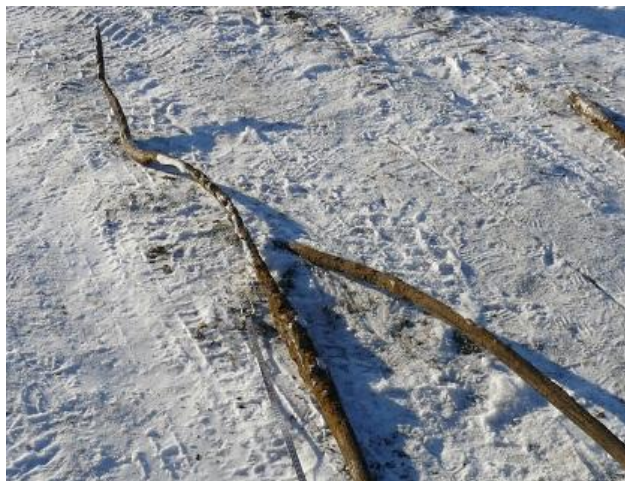
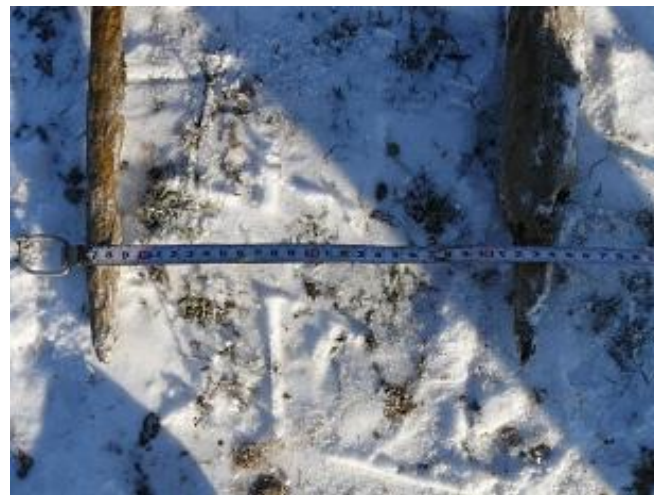
- Из опыта эксплуатации известно, что самое уязвимое место обрыва U-образных болтов *(как жизненно важных несущих элементов опор)* вследствие коррозии находится на участке U-образного болта, расположенном вблизи места крепления U-образного болта в петле анкерной плиты. Для примера ниже представлены фото фрагментов поврежденного коррозией U-образного болта анкерной ж/б опоры другой ВЛ 220 кВ, демонтированного по факту аварии, произошедшей в январе 2011 года *(также не обработанного при монтаже изоляционными покрытиями на основе битумно-резиновых, битумно-полимерных и т.п. составов с армирующей обмоткой)*. В нижней части левого фотоснимка видно, что верхние участки U-образного болта внешне практически не имеют следов коррозии с потерей сечения, тогда как нижние его части локально имеют 100%-ную степень разрушения сечения *(фото справа)*.

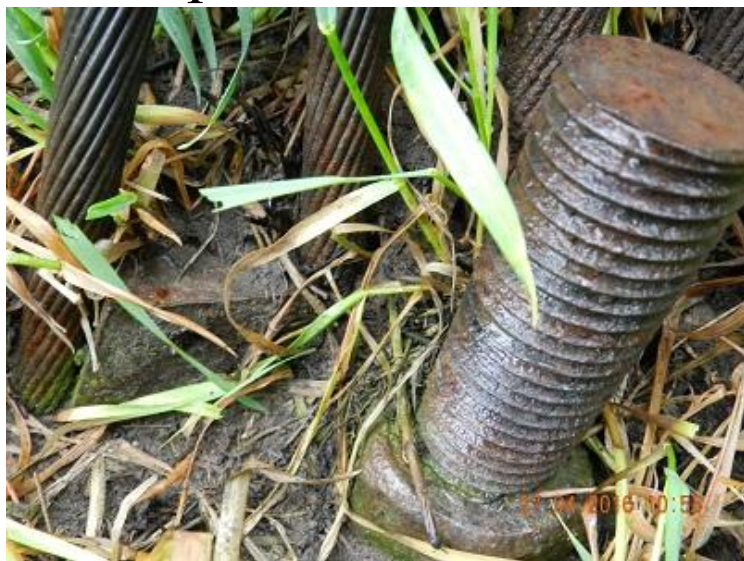
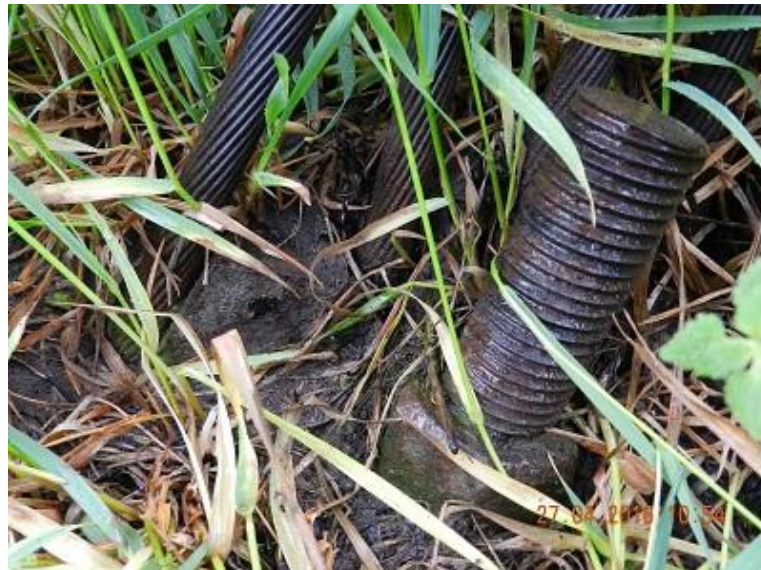
## **Значительная степень коррозии несущих элементов, обусловленная наличием навалов грунта.**

- В ходе проверки было выявлено наличие навалов грунта на клин-коушах оттяжек опоры № 103, послужившее предпосылками для коррозии данных элементов, а также коррозии петель уложенных в них тросов оттяжек с обрывом части жил.

***Навалы грунта на клин-коуши оттяжек опоры № 103***

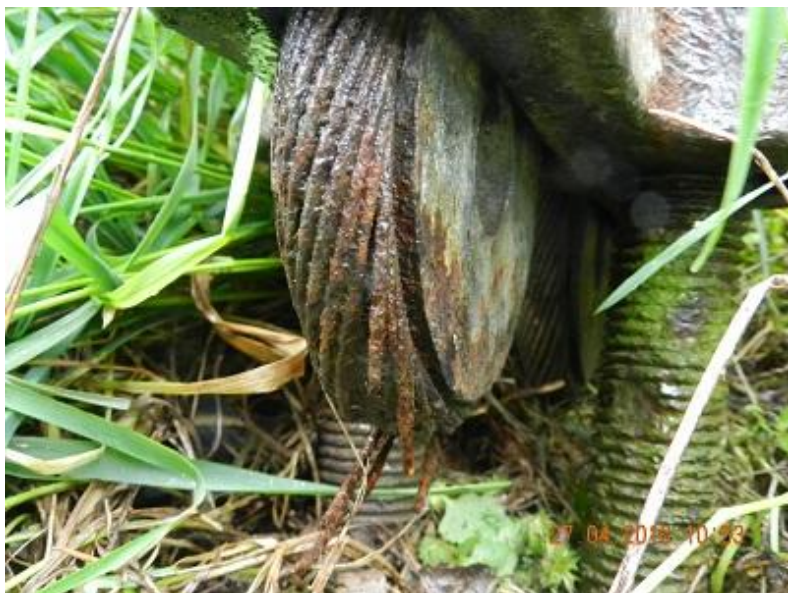
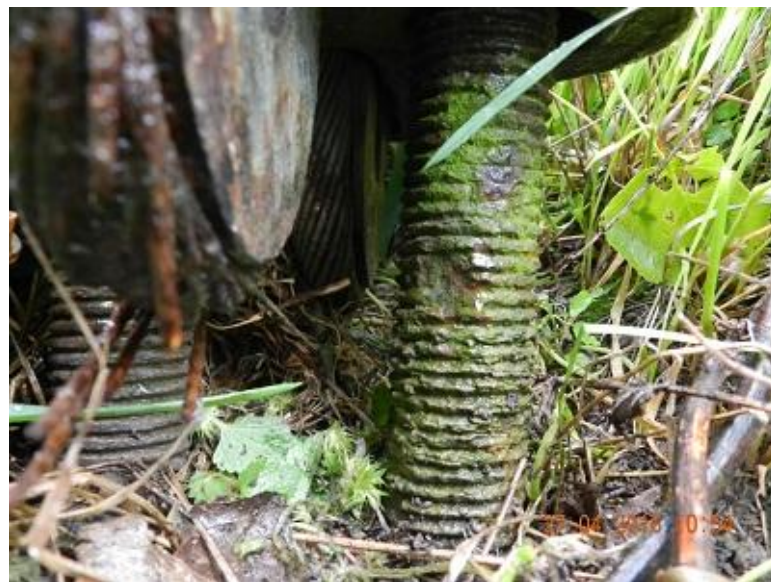
# Коррозия троса вантовой оттяжки опоры с обрывом жил

- Представленный на фото трос вантовой оттяжки опоры № 103, имеющий видимые разрывы отдельных жил вследствие коррозии с большой долей вероятности имеет еще большую степень коррозионного износа, которая находится за границами допустимого п. 4.6.3. СО 34.20.504-94, согласно которому, «...при уменьшении сечения более 20% оттяжка должна быть заменена...». Кроме того, в соответствии с приведенной в пункте 2.1.1 данного акта-предписания аргументацией, предельное значение износа несущих элементов составляет 10%, что еще более ужесточает требования к механической прочности несущих элементов опор.

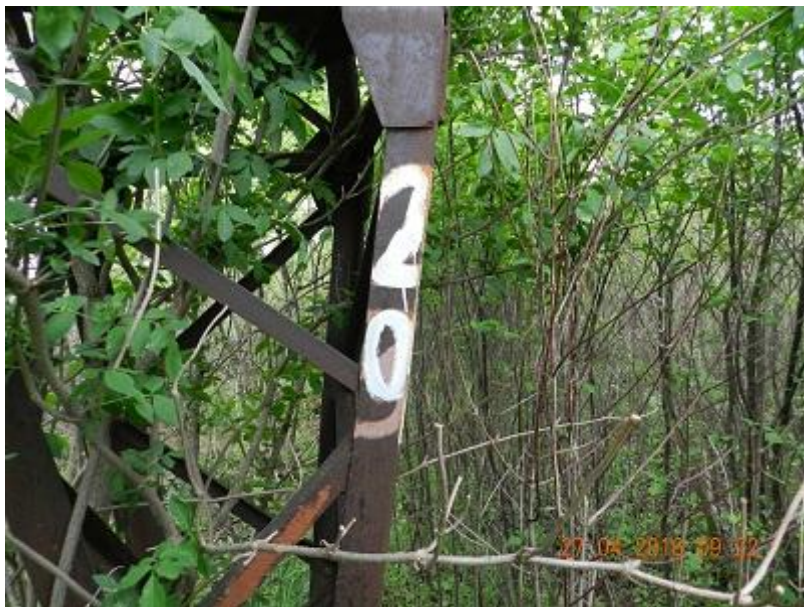
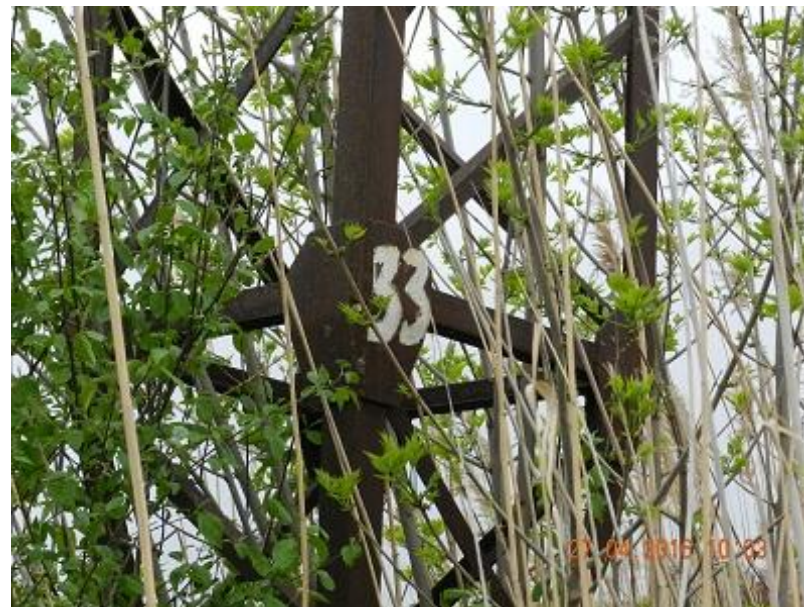
# Наличие ДКР в площадях опор

- в ходе проверки были выявлены факты наличия ДКР в площадях опор

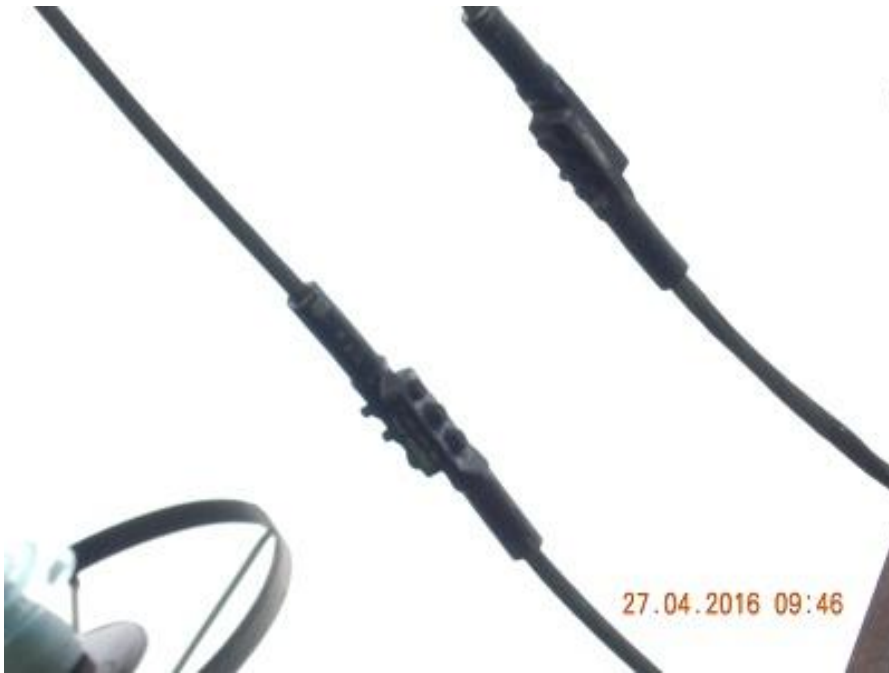
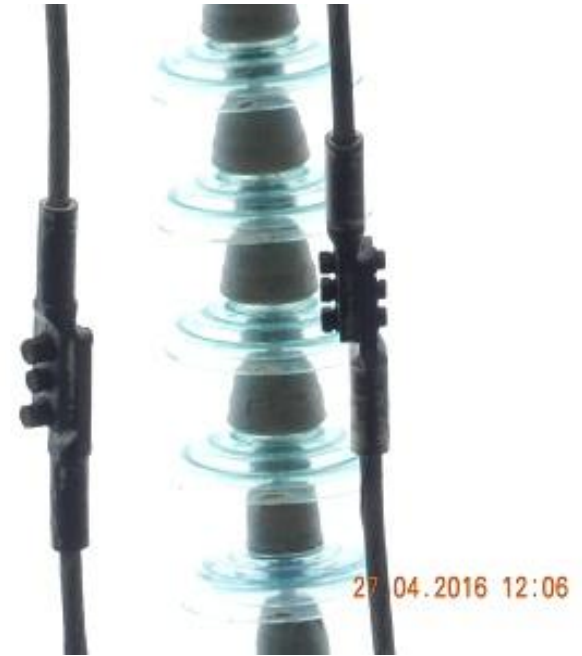
# **Наличие шлейфов анкерных опор, выполненных болтовыми соединениями аппаратных зажимов.**

- ***Соединение шлейфов фазных проводов на опоре***

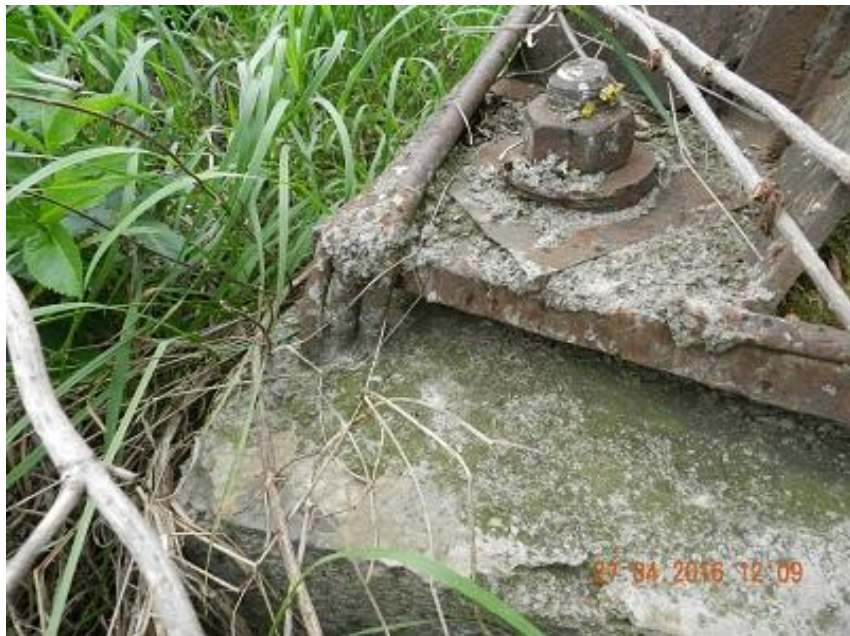
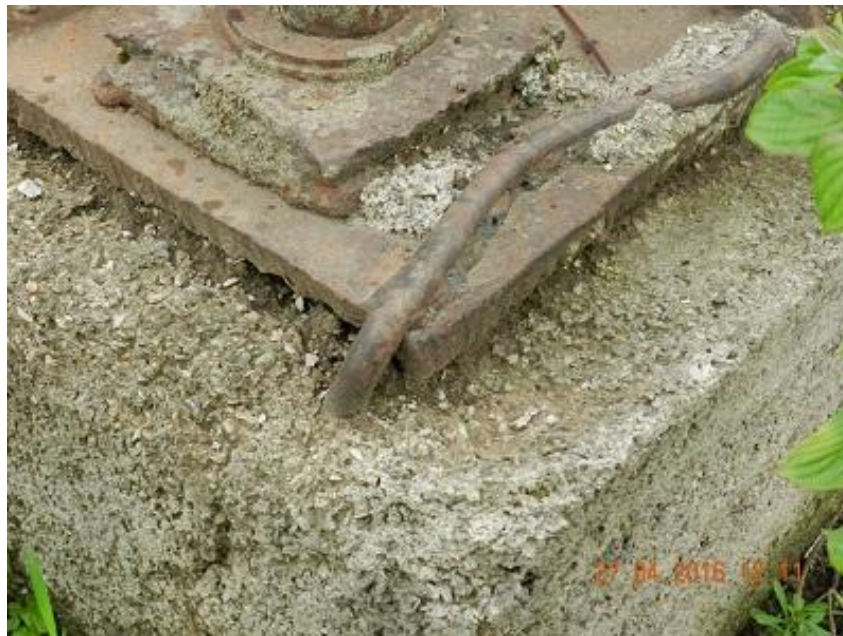
# Неисправности устройств заземления опор

- ***Замоноличивание заземляющих спусков опоры***

Замоноличивание корродировавших заземляющих спусков, имеющих слой пористой окалины в бетон, кроме того создает условия для его разрушения: влага из раствора, скапливаясь в порах ржавчины, создает условия для дальнейшего окисления металла спуска. В свою очередь, окислы в сравнении с неокисленным металлом занимают на порядок больший объем и в процессе дальнейшей коррозии, образуясь внутри фундаментов, разрывают бетон изнутри (данная аргументация приведена в п. 5.3.3.6. СТО 56947007-29.240.55.111-2011).

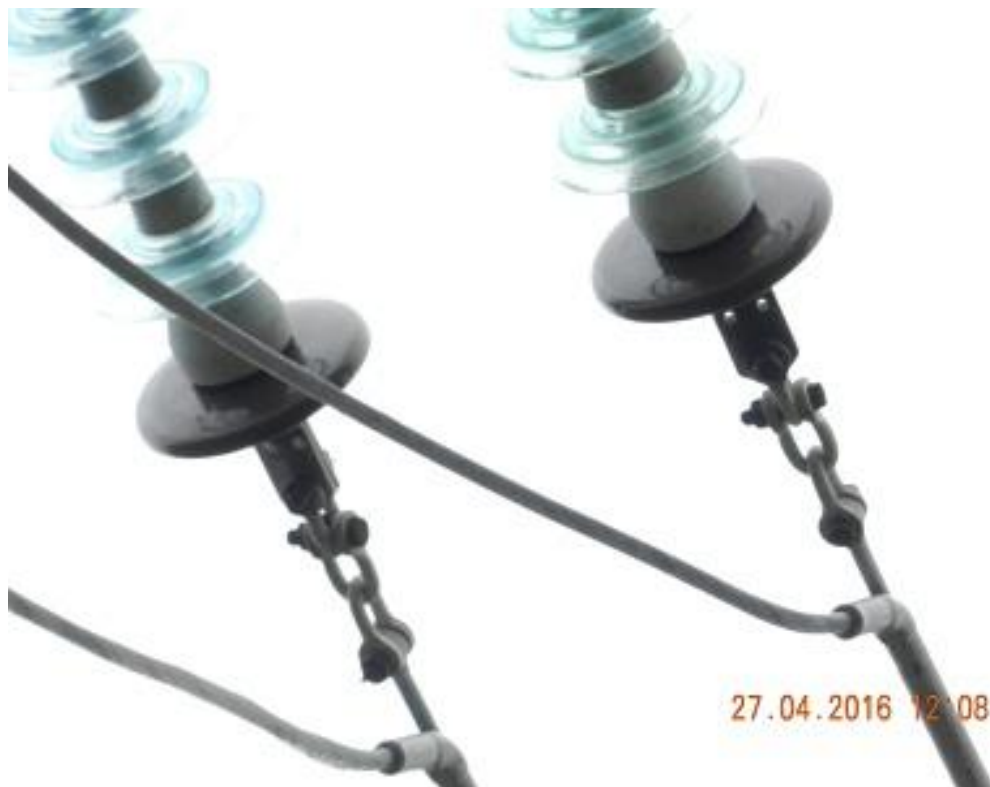
# Частичная замена в натяжных гирляндах устаревшей фарфоровой изоляции на стеклянную.

В связи с удешевлением работ и уменьшением времени на их выполнение замена фарфоровой изоляции на стеклянную ситуативно производилась на той или иной подвеске частично — при этом не менялись первые от проводов фарфоровые изоляторы (см. фото

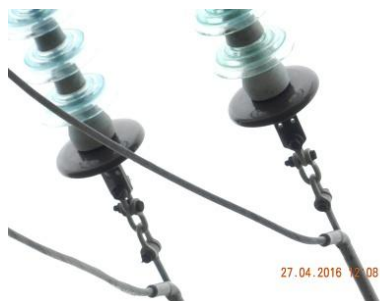
# Частичная замена в натяжных гирляндах устаревшей фарфоровой изоляции на стеклянную.

Данный недостаток образовался вследствие несоответствия узлов креплений изоляторов старого и нового типов к арматуре проводов.

Несмотря на то, что электрическая прочность одного изолятора в гирлянде ВЛ-330 кВ не оказывает существенного воздействия на электрическую прочность всей гирлянды, сверхнормативные сроки эксплуатации фарфоровых изоляторов могут оказать негативное воздействие на снижение **механической** прочности подвесок фаз, что может повлечь за собой их расцепление. При этом, поскольку натяжные подвески (в частности, на опоре № 162) не оборудованы механическими связями со стороны проводов, то расцепление той или иной гирлянды повлечет за собой падение или приближение на недопустимый габарит фазного провода. Данная неисправность как минимум, повлечет за собой аварийное отключение ВЛ, а в отдельных случаях может создать угрозу жизни и здоровью людей, а также иные значимые последствия.

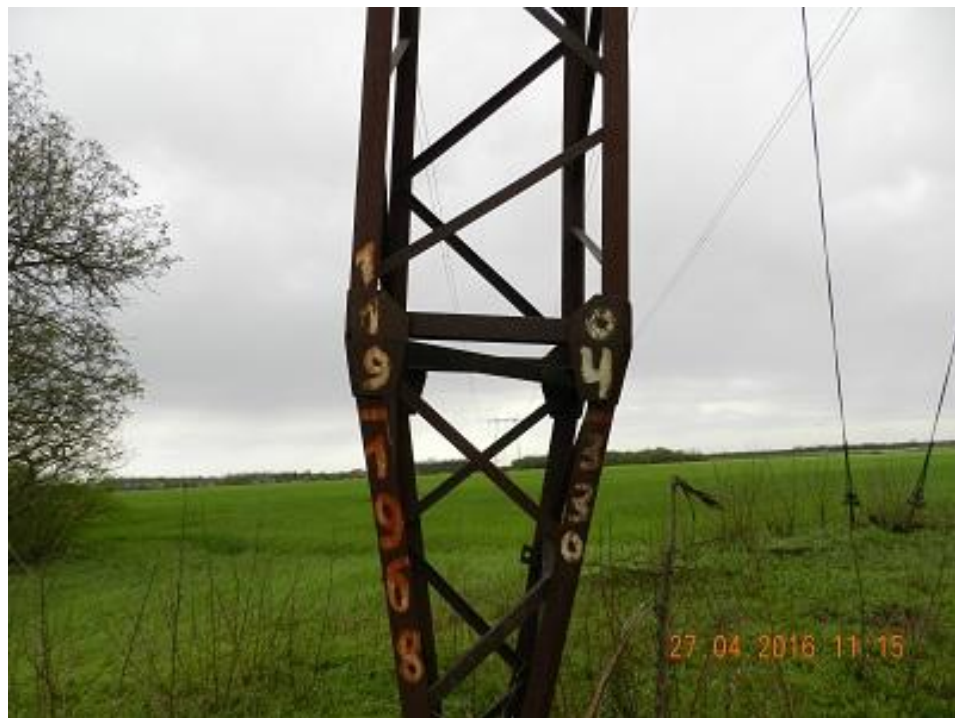
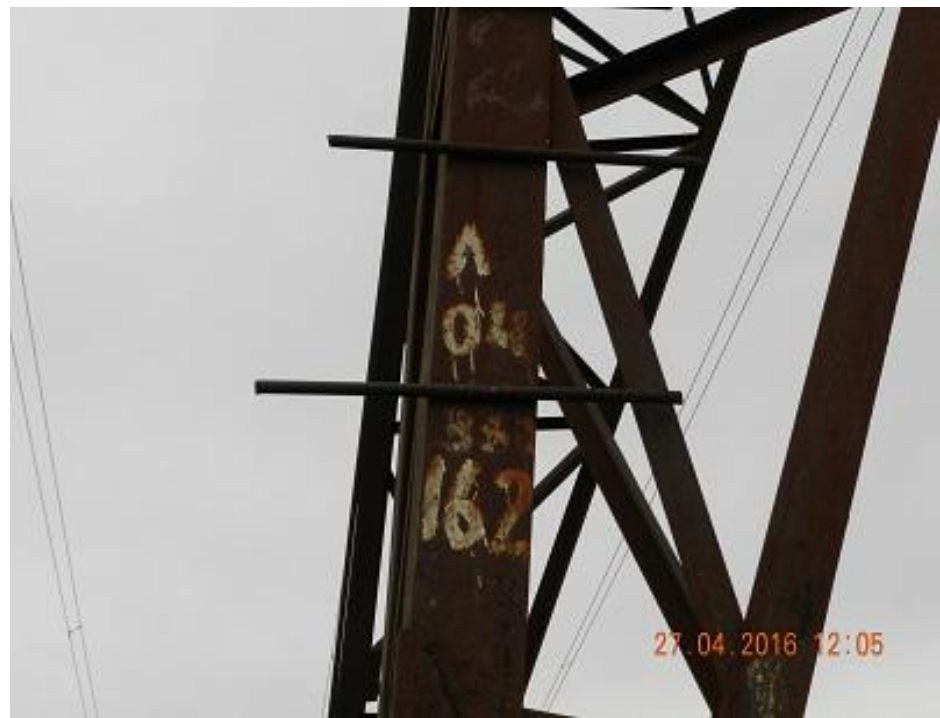
**Нарушение требований п. 4.5.1.1. СО 34.20.504-94 в части несоответствия нанесенных на опоры обозначений ВЛ ее действующему диспетчерскому наименованию.**
