Аварийность высоковольтных измерительных трансформаторов тока и напряжения в электрических сетях ЕНЭС и мероприятия по ее снижению

**Повреждаемость и
диагностика
состояния
трансформаторов
тока и напряжения**

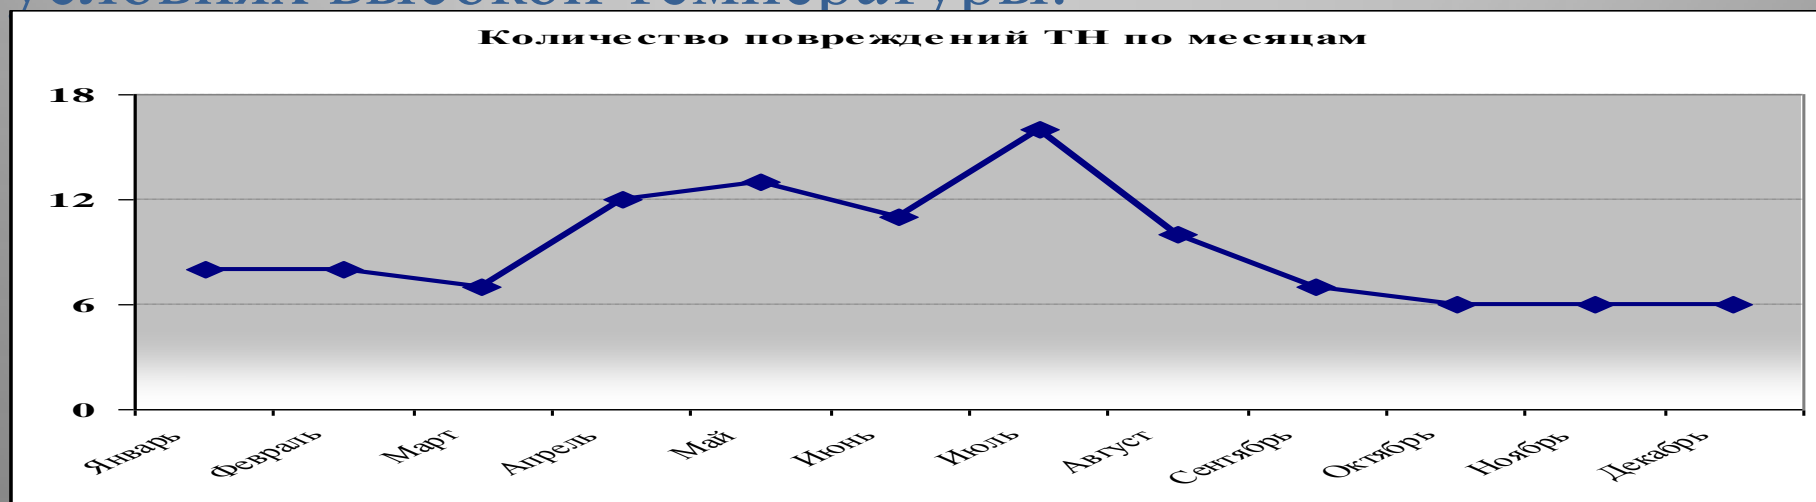
Пробой изоляции, как правило, происходил вследствие снижения параметров внутренней изоляции из-за старения (в основном повреждаются ТТ и ТН со сроком эксплуатации свыше 20 лет) под действием частичных разрядов, а также из-за дополнительного нагрева прямыми солнечными лучами ТТ и ТН в условиях высокой температуры.

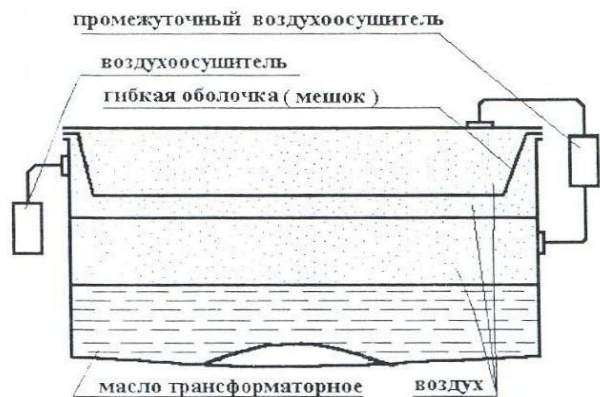
а)

Различные конструкции нижнего бака маслорасширителя ТТ-330 кВ типа ТФРМ: **а) Тип 1** – “мешок” из фторолоновой лентки в металлическом баке; **б) Тип 2** - “мембрана” (диафрагма) из фторолоновой лентки или литой резины на масле; **в), г) Тип 3** – резиновая диафрагма между металлическими баками, масло под и над диафрагмой сообщается через патрубки или отверстия (данный тип используется в этом случае).
